# Målaranken 90

TUSTNA

Flott hytte fra 2008. Naturskjønne omgivelser på Leira med fantastisk utsikt!

Befaringsdato: 02.07.2025

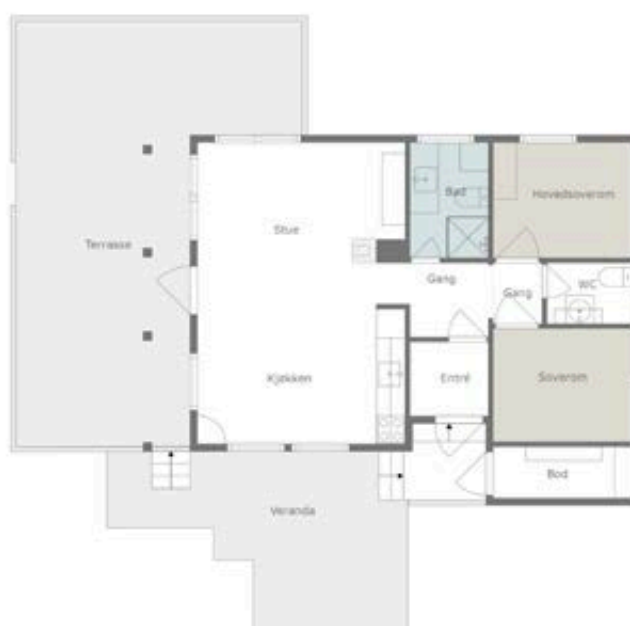
# Plantegning

Plantegningen er en ikke målbart illustrasjon og avvik kan forekomme.

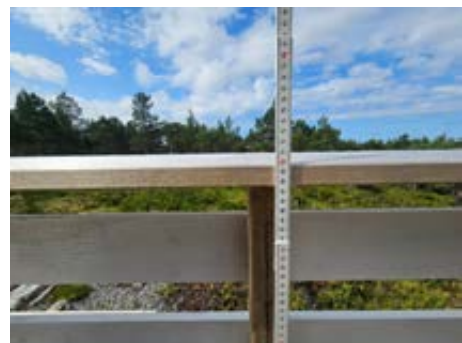
### Vurdering av avvik:

Rekkverket er målt til ca.70 cm.

### Konsekvens/tiltak

- Rekkverkshøyde må endres for å tilfredsstille krav på byggemeldingstidspunktet.

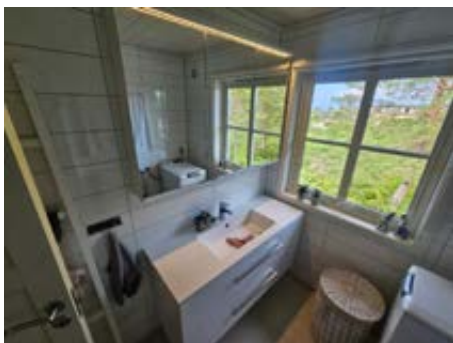
#### TG 2 Overflater vegger og himling

#### Vurdering av avvik:

#### Konsekvens/tiltak

- Dersom våtromsplatene ikke er montert fagmessig, kan dette medføre utettheter som øker risikoen for fuktinntrengning bak platene. Over tid kan dette føre til oppfukning av tilstøtende konstruksjoner, noe som kan resultere i råteskader, muggvekst og eventuelle lekkasjer.

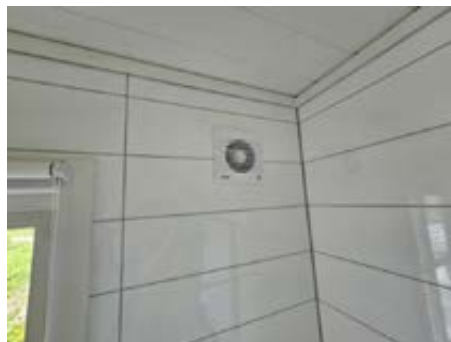
#### TG 2 Overflater Gulv

- Det er påvist avvik i krav til høydeforskjell/fall-løsning på våtrommet.

- Til tross for avviket i fall/høydeforskjell til sluk, vil gulvet fortsatt kunne lede vann mot sluket, men med redusert effektivitet. Dette kan potensielt øke risikoen for vannansamling i enkelte områder av badet.

Avviket gir grunnlag for at konstruksjonen overvåkes jevnlig. Som minste tiltak er dørterskelen hevet for å ivareta anbefalingen om en høyde forskjell fra topp terskel til topp sluk på minimum 25 mm. Skal konstruksjonen oppnå TG 0 eller TG 1 må avviket utbedres.

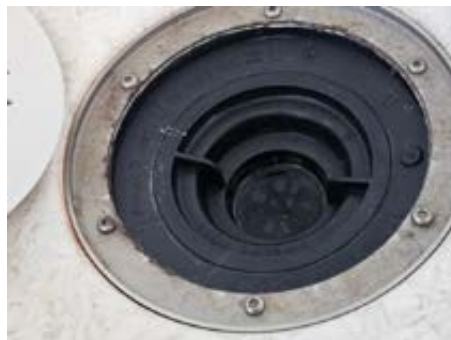
#### TG 1 Sluk, membran og tettesjikt

Boligene er utført med plastsluk med synlig vinylbelegg klemt ned i slukring.

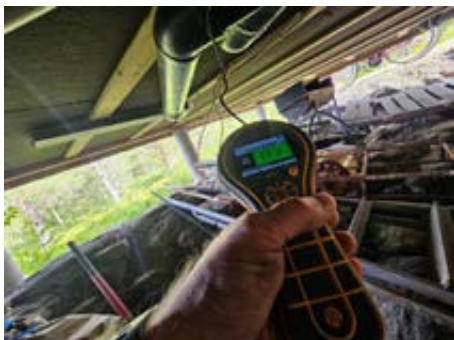
### TG 0 Tilliggende konstruksjoner våtrom

Hulltaking/fuktmåling er foretatt og ingen unormale forhold er avdekt. Hulltaking er en stikk kontroll ett sted. Kontrollen kan ikke utelate fuktskader andre steder i rommet.

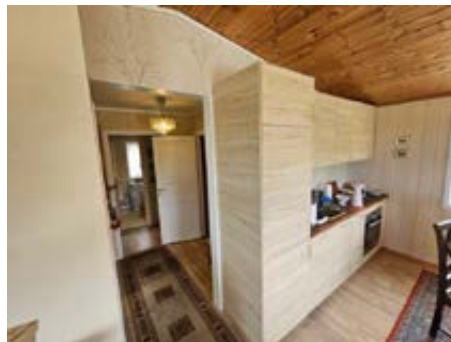
## ETASJE > STUE/KJØKKEN

Gulvet er belagt med parkett. Veggene er kledd med malte plater og paneler av trevirke. Det innvendige taket er lagt med paneler av trevirke. Det er en farget kjøkken- innredning som går over en vegg. Innredningen er av underskap og skuffer i glatte fronter. Benkeplaten er av helte med en nedfelt steketopp og vask med avrenningsplate. Kjøkkenet er utstyrt med integrert frys/kjøleskap, oppvaskmaskin, og stekeovn

- Balkongdør til balkong
- Vannstoppsystem
- komfyrvakt

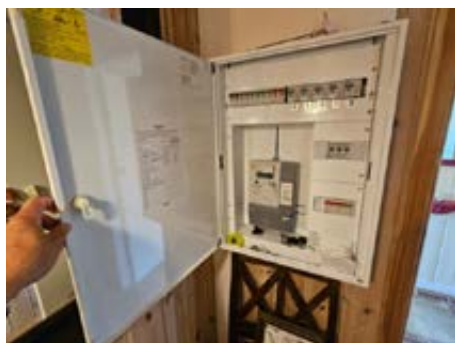
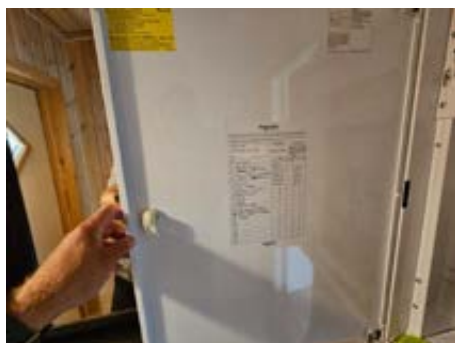
### TG 1 Elektrisk anlegg

Takstmann er ikke EL fagmann og deler av anlegget er skjult. På generelt grunnlag anbefaler DSB(Direktoratet for Sikkerhet- og Beredskap) kontroll av EL anlegg hvert 5. år.

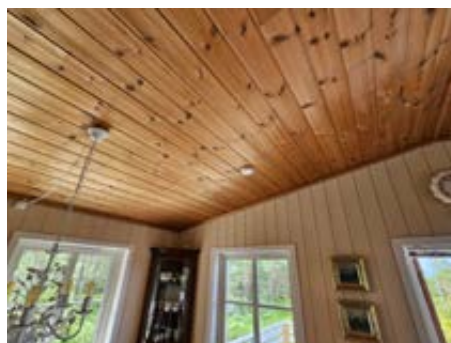
## TG 0 Branntekniske forhold

Boligen er utstyrt med brannslukker og røyvarsler.

1. Er det mangler for brannslukningsutstyr i boligen iht. forskriftskrav på søknadstidspunktet, men minst Byggeforskrift 1985?  
**Nei**
2. Er det skader på brannslukningsutstyr eller er apparatet eldre enn 10 år?  
**Nei**
3. Er det mangler på røykvarsler i boligen iht. forskriftskrav på søknadstidspunktet, men minst Byggeforskrift 1985?  
**Nei**
4. Er det skader på røykvarslere?  
**Nei**
