# Frognerveien 15

Befaringsdato: 15.05.2026

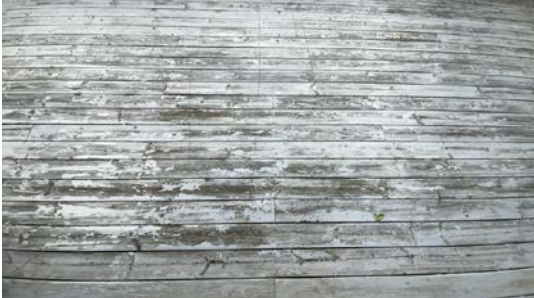
Overflater

**Vurdering av avvik:**  
• Det er avvik:  
Det er påvist sprekker, skjevheter, avflassing og mindre råteskader i treverk.

Sprekker, skjevheter og avflassing kan føre til fuktinntrenging og redusert levetid på terrassen. Råteskadet treverk bør skiftes, øvrige skader bør utbedres og terrassen bør overflatebehandles.

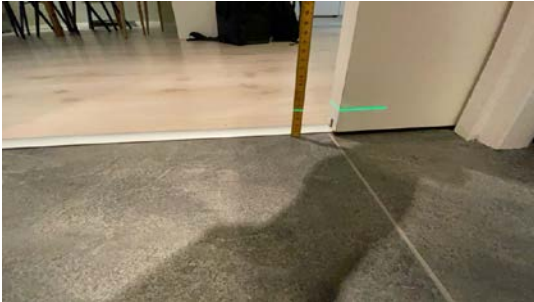
Høydeforskjell (flis ved terskel)

Forholdet gir redusert sikkerhetsmargin mot vannoverføring til tilstøtende rom og økt risiko for fuktskade ved lekkasje eller tilstopping av sluk. Våtrommet fungerer med lav høydeforskjell, vær klar over avviket. Dersom list for dusjdør fjernes vil høydeforskjell være ivarettatt.

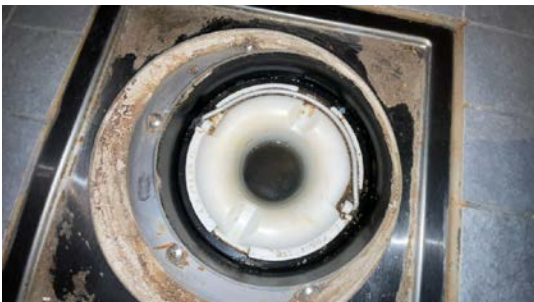
Sluk i dusjsonen

Plastsluk i dusjsonen og under servantinnredning.

Tettesjikt: Smøremembran.

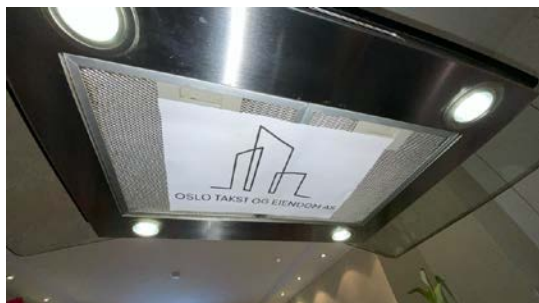
Papirtest

Det er avvik fra tiltenkt løsning ved byggeår da ventilator er kjøkkenløsning er endret.

I henhold til NS3600 gis det uansett tilstandsgrad 2 på kjøkkenventilator med kun kullfilter.

Kullfiltervifte rensar noe av luften og sender luften tilbake til rommet. Dette tilfredsstillar ikkje dagens krav til forsert avtrekk. Det vil si at luften skal ut av bygget.
