ULSTEINVIK

Vikemarktuna 27

Eierleilighet | BRA-i/BRA Total 80/109 kvm | 2 soverom

ULSTEINVIK - Pen og praktisk leilighet  
med 2 soverom og carport | romslig veranda  
med flott utsikt og gode solforhold

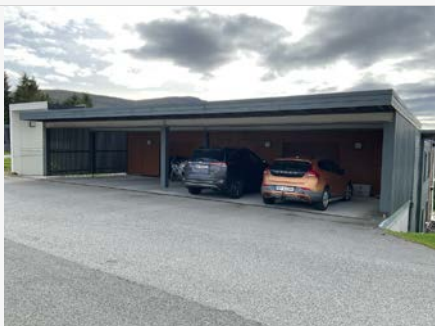
### Carport/boder

Boder//parkering
