# Klebersteinveien 138C

## KLEBERSTEINVEIEN 138C

Rapportdato: 19.2.2026 (Gyldig til 19.2.2027)

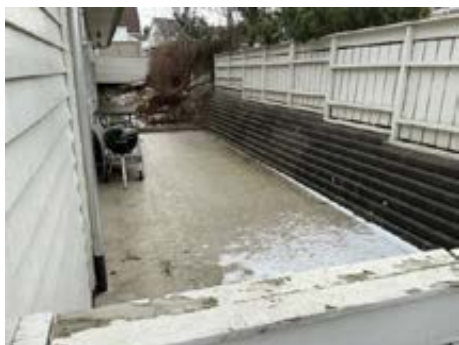
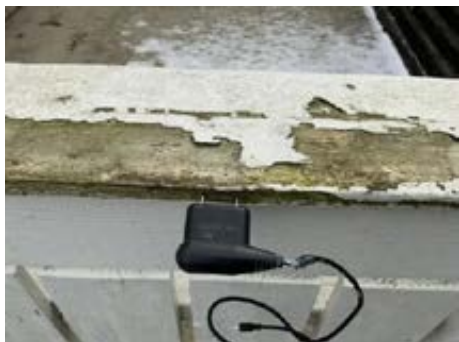
## 6.3 Balkong, terrasse, platting

Platting på bakke med støpt betong.

Er det tegn på sopp/råteskader i treverk eller skader i betong? Ja

TG 2 på grunn av fukt/råteskade på topp-rekke til levegg. Ved regnvær kan det bli liggende igjen vann på platting.

Normaltid for reparasjon av balkong/terrasse 15 - 30 år.

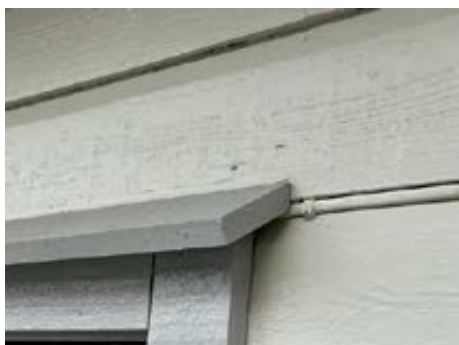
Vannbord over terrasse-dør er montert utenpå kledning og kan ikke forventes å være tett.

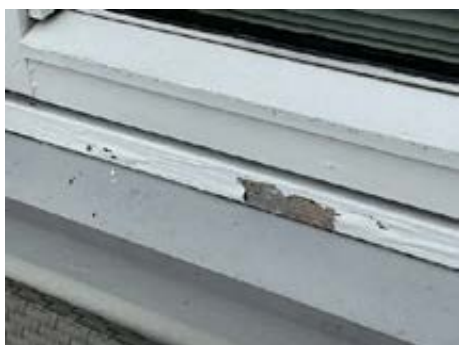
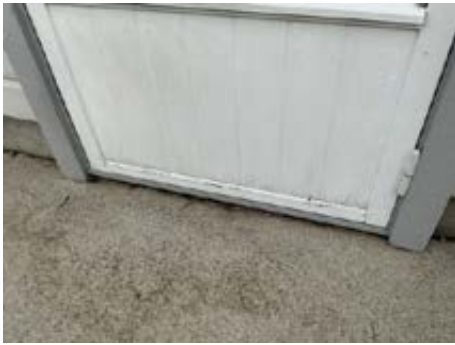
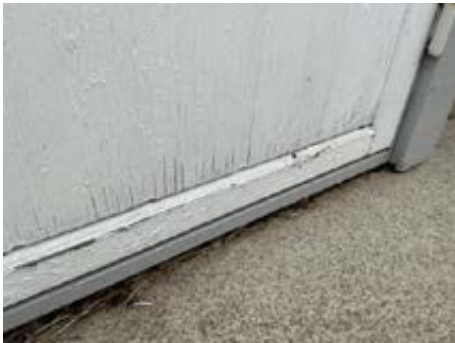
## 6.4 Vinduer og dører

Er det påvist værslitte karmen, fuktskader eller råteskader? Ja

Er det påvist avvik ved utvendig tetting som beslag, vannbord, og omramming? Ja

Enkelte vindu tar i karm og har behov for justering. Vindu og dører fremstår som værslett. Det registreres at vann- bord over og under vindu og dør er av 19 mm tykkelse. Anbefalt tykkelse på vannbord er 22 mm - 29 mm på grunn av eventuell vridning og sprekker. Beslag ved terskel til terrasse-dør er ikke montert TG 2. Vannbord over terrasse-dør er montert utenpå kledning og kan ikke forventes å være tett.

Regelmessig vedlikehold og inspeksjon kan forlenge levetiden. Normaltid for justering av vindu og dører 2 - 8 år.

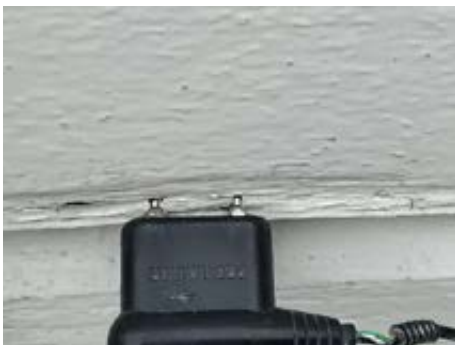
## 6.5 Yttervegger

Liggende kledning

Noen sprekkdannelse i panel grunnet normal uttørring. Spredt fukt/råteskade. Noen steder er det liten avstand mellom ytterkledning og bakke TG 2. Lufting blir redusert vil gi redusert forventet brukstid på kledning. Dette øker risikoen for råte- og fuktskader på både kledning og bakvegg. Det er ikke registrert bruk av muse-tetting mellom kledning og vegg-konstruksjon.

Bytte av dårlig kledning må påregnes. Det anbefales å etablere muse-tetting bak hele kledning. Å ikke bruke musebånd under kledningen kan føre til at mus og gnagere får fri tilgang til husets veggkonstruksjon, noe som gir økt risiko for gnager-skader og lukt.

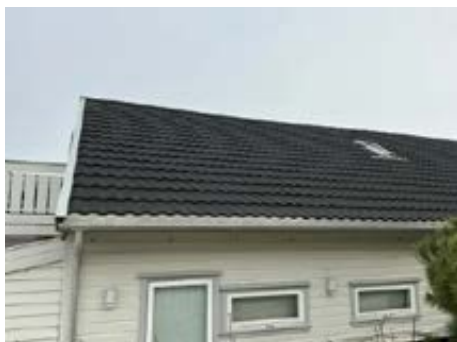
## 6.7 Taktekking

Saltak

Siden taket (takkonstruksjon, taktekking og skorstein) kun er observert fra bakke, er vurderingen begrenset av dette. Det er ikke sikkerhetsmessig forsvarlig å bevege seg ut på taket. Selv om det ikke er avdekket skader under befaringen, betyr ikke dette at det ikke foreligger skader som en besiktigelse på taket kan avdekke.

Begroing. Mose og lav fjernes uten å skade tekking. Intervall 5 – 15 år.  
Årlig kontroll av taktekking og halvårlig rensk av nedløpsrør anbefales.

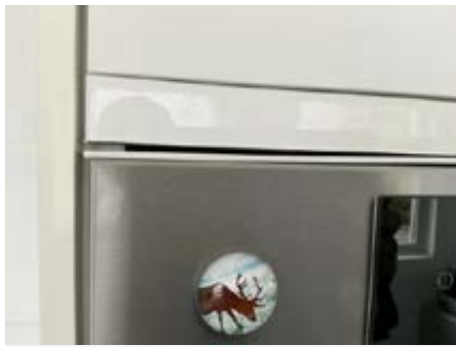
Kant-list på foring over mikro er løsnet.

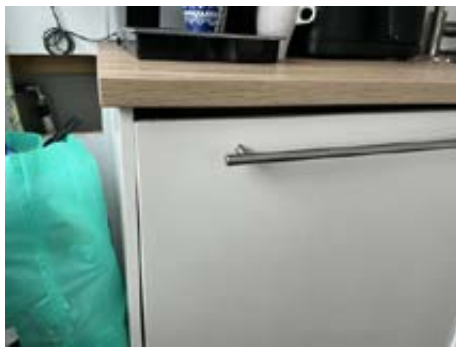
Oppvaskmaskin tar borti dekk-side.

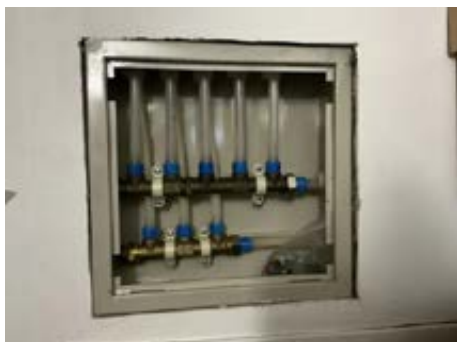
Rør-fordeling er ikke merket. Sprut-deksel er ikke montert.

| Type anlegg | Rør i rør system |

Det å etablere/montere automatisk stoppe-ventil på vannledninger.

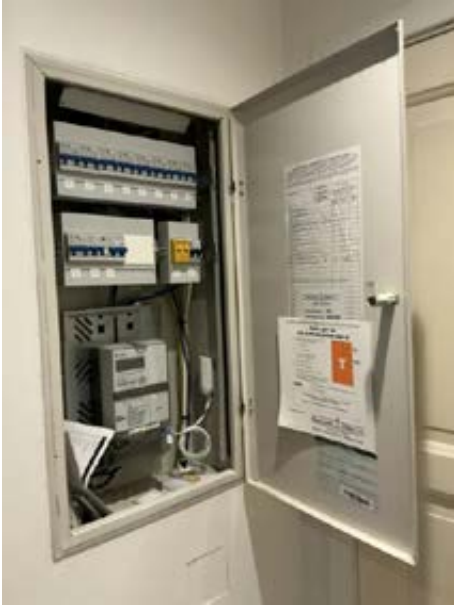
## 6.13 Elektrisk

Sikringsskap står i gang.

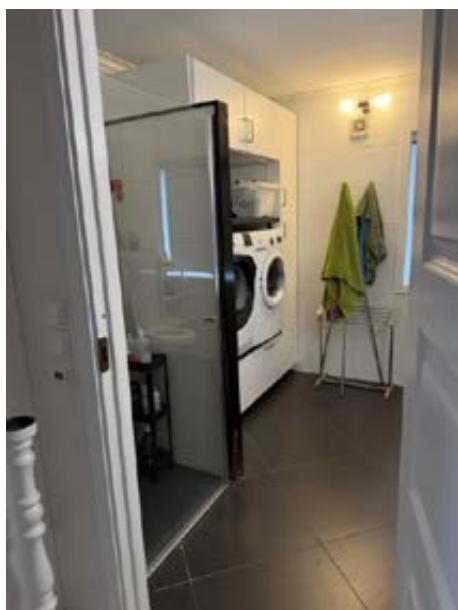
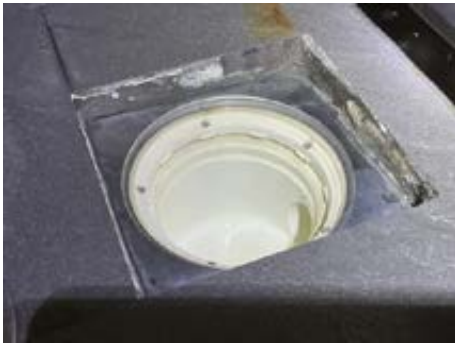
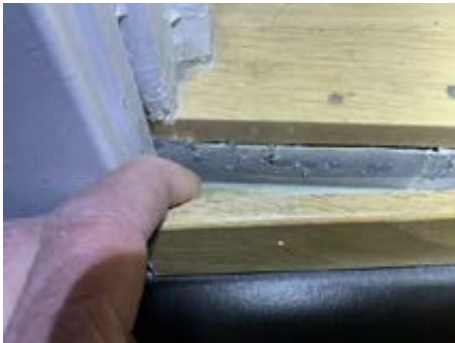
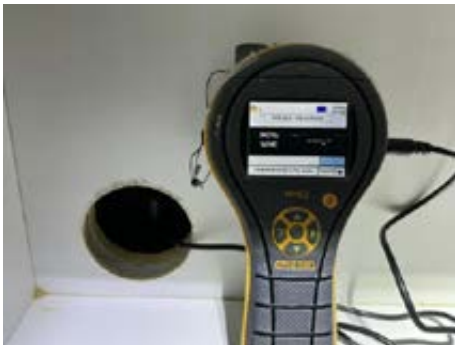
## 6.16 Våtrom: Bad

Er det registrert riss, sprekker i fuger, bom (hulrom) under flis? Ja

Er det påvist tegn på sopp/råteskader/fuktskader på overflater eller skadedyr? Ja

Høydeforskjell fra topp gulv ved sluk-rist i dusj-sone til gulv ved terskel ligger på samme høyde. Høydeforskjell fra topp gulv ved sluk-rist i dusj-sone til membran ved terskel er målt til 26 mm. Eventuelt lekkasjevann må imidlertid svabres eller ledes manuelt til sluk for å unngå vannansamling.

Dør er plassert i våt-sone. Utførelse av foringer og listverk mot dør er ikke en fukt-sikker løsning. Ved normal bruk beskytter dusj-vegg dør mot fritt vann. Det registreres "bom" i gulvflis (mangelfull heft mot underlag) og riss i fuger. Arbeid med fliser på gulv i dusj-soner er ikke fagmessig utført.

Det bør etableres tilstrekkelig fall mot sluk for å sikre at alt vann ledes effektivt bort, og eventuelle bom i fliser bør utbedres for å unngå skade på underliggende konstruksjon. Konsekvensen av manglende fall og bom i fliser er økt risiko for at vann blir liggende på gulvet, noe som kan føre til fuktskader, redusert levetid på gulvkonstruksjonen og potensiell lekkasje til tilstøtende rom.

Det anbefales regelmessig rengjøring av sluk for å forhindre at vannstand stiger opp til klemring. Dersom vannstand overstiger klemring kan vann ledes under klemring med risiko for lekkasje. Bad er slutten av forventet brukstid. Det anbefales installere tett dusjkabinett for å unngå fukt-belastning fra fritt vann på gulv og vegger.
