# Sandsgata 23

# Sammendrag av boligens tilstand

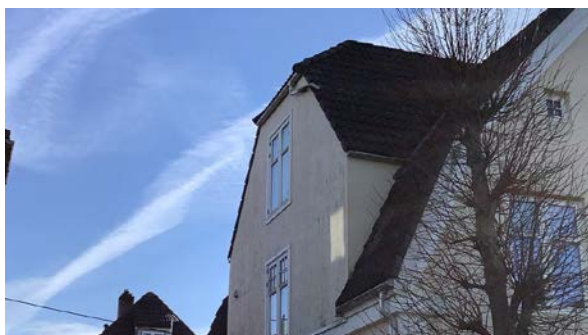
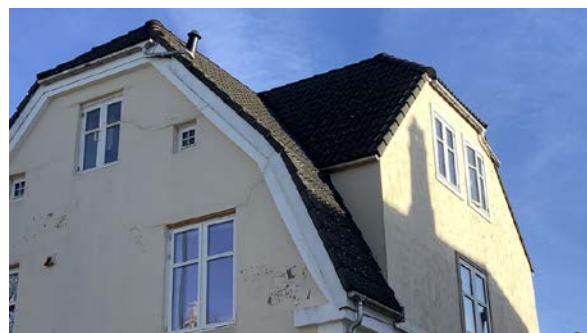
#### Vurdering av avvik:

- Det er avvik:

- Tiltak:

Jevnlig kontroll og utskifting etter vurdering/behov.

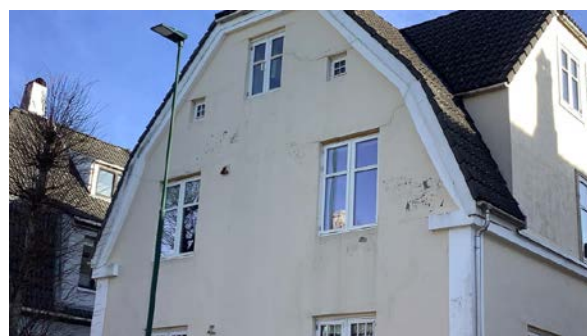
#### Vurdering av avvik:

- Det er avvik:

Veggkonstruksjonen har fått TG.2 grunnet høy alder. Riss og sprekker av normal art.

- Tiltak:

Normalt vedlikehold i henhold til alder og slitasje må påregnes.

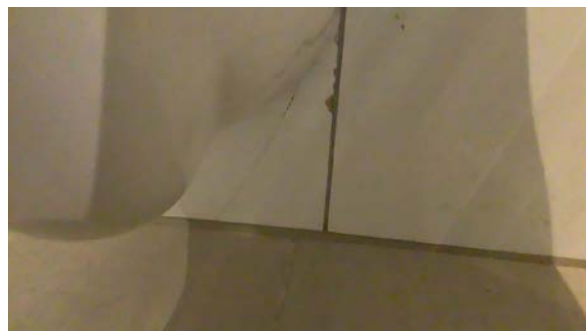
### 3 ETASJE > BAD/VASKEROM

## TG 2 Overflater Gulv

### Vurdering av avvik:

- Det er avvik:

Sprekk i flis ved toalett.

- Tiltak:

Jevnlig kontroll og utskifting etter vurdering/behov.

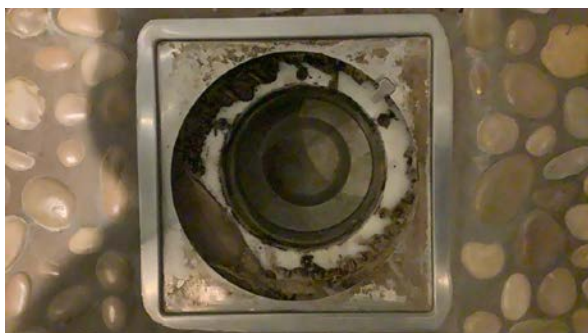
## 3 ETASJE > BAD/VASKEROM

### Sanitærutstyr og innredning

Det er ikke synlig drenering fra innebygget sisternen.TG.2

Den kan være skjult.
