# Nerdrumveien 83

**Unik & lekker enebolig totaloppusset i 22/23 med  
hybel | Tre solrike terrasser og lettstelt hage |  
Dobbelgarasje m/lader**

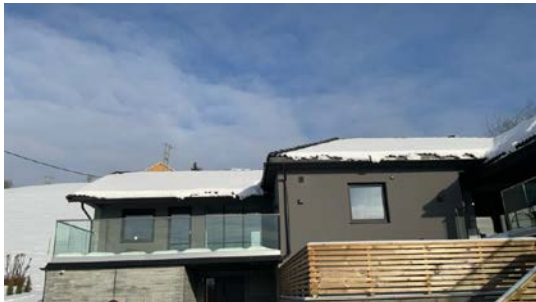
Levetid | Betongtakstein over 30 år - "Mer enn halvparten av forventet brukstid er oppbrukt"

Levetid | Undertak over 30 år - "Mer enn halvparten av forventet brukstid er oppbrukt"

Snødekket tak

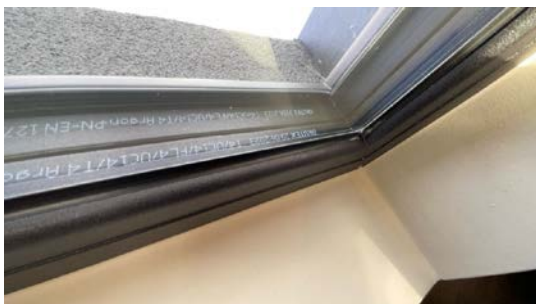
Produksjonsår

Vinduer med karm og rammer i svart lakkert aluminium utstyrt med isolerglass fra 2023.

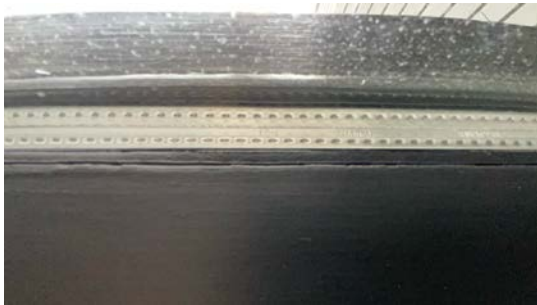
Produksjonsår

Utvendig: Punktvisse sprekker i materialet og i overflatebehandlingen.

Innvendig: Punktvisse sprekker i overflatebehandlingen, kondens og muggdannelse.

Bygningsdelen har skjulte løsninger og kan ha en feil/skade som ikke er synlig, ut i fra alder/gjenværende brukstid kan det være sannsynlighet for skjulte feil. Normal tid før utskifting av trevindu er 20 - 60 år.

Sprekker i materialer og overflatebehandling gir økt risiko for fuktopptak og videre slitasje. Kondens og muggdannelse innvendig tyder på fuktbelastning og redusert ventilasjon. Vinduer bør vedlikeholdes og rengjøres.

Vinduer som nærmer seg eller har passert normal brukstid kan ha redusert isolasjonsevne og dårligere tetthet mot trekk. Slitasje på pakninger/karm kan medføre varmetap. Det kan være skjulte skader som ikke er synlige uten inngrep. Kjøper bør påregne vedlikehold, reparasjon eller utskiftning på sikt grunnet alder. Normal tid før utskifting av trevindu er 20 - 60 år.

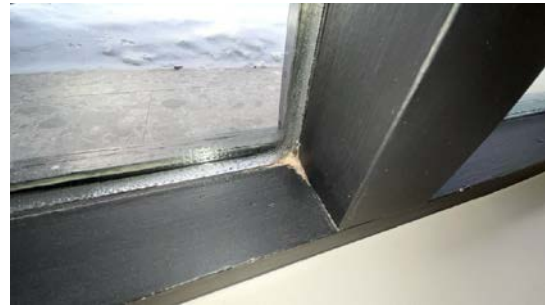
Kondens/muggdannelse

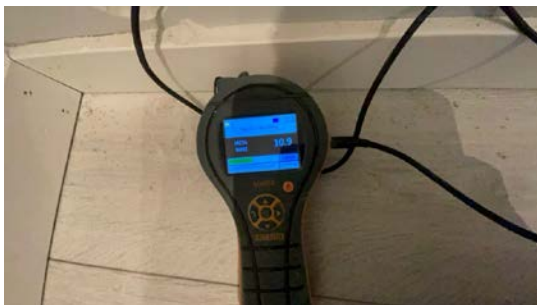
Fuktmåling

Underetasjen har tilluftsventiler.

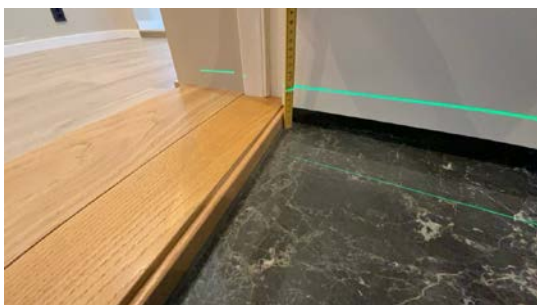
Fall:  
Det er målt fall til sluk i dusjonen.  
Det er målt fall på gulv fra dørterskel mot sluk.

Lokalt fall på valgte steder er målt med håndholdt vater/digitalt vater. Høydeforskjell sluk til gulvflis er målt med krysslaser.

Høydeforskjell (flis ved terskel)

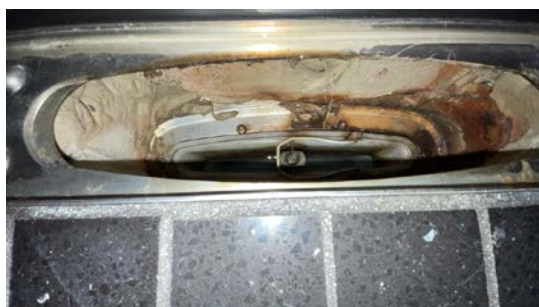
Sluk

Rennesluk i dusjsonen.

Synlig klemt underliggende membran under klemring.  
Smøremembran på vegger.

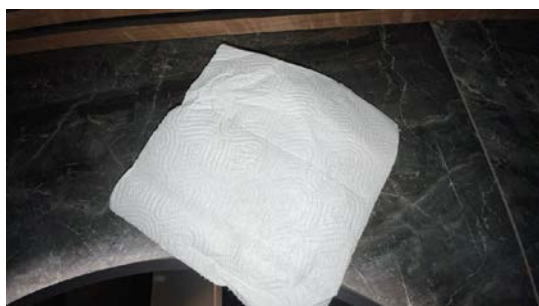
Papirtest

- Det er avvik:

For liten spalte under dørbladet reduserer lufttilførselen til badet og kan gi utilstrekkelig ventilasjon. Dette kan føre til høy luftfuktighet, kondens og risiko for mugg- og soppdannelse. Spaltehøyden bør økes i tråd med anbefalingene fra SINTEF Byggforsk (ca. 10 mm) for å sikre tilfredsstillende luftutveksling og fuktsikkerhet.

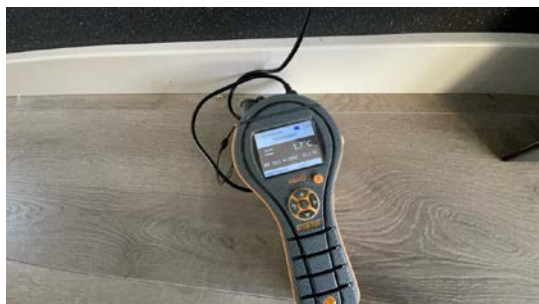
Fuktmåling i vegg mot våtsone

Fuktmåling ble utført gjennom inspeksjonsluke/luke for el-opplegg som er mot dusjonen.  
Det er målt relativ luftfuktighet i veggen.  
Det ble ikke konstatert fukt ved måling.

Bad og tilhørende konstruksjoner er fuktutsatte. Jevnlige kontroller anbefales for å avdekke eventuelle endringer over tid.

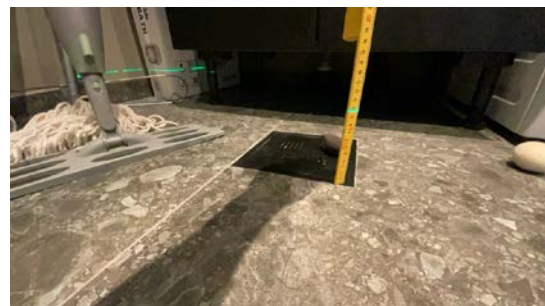
Det er påvist noe hullyd i enkelte fliser. Flisene sitter godt, ingen riss i fuger. Strakstiltak ikke nødvendig. Ikke vurdert som bom.

Høydeforskjell (ved sluk)

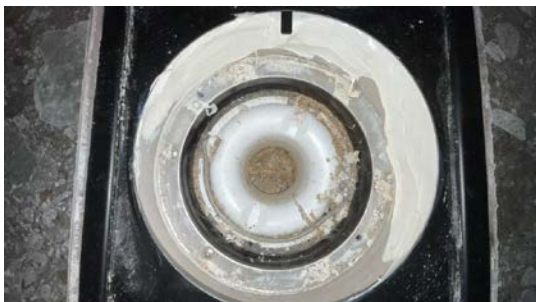
Sluk

Plastsluk plassert i vaskesone.

Tettesjikt: Smøremembran.

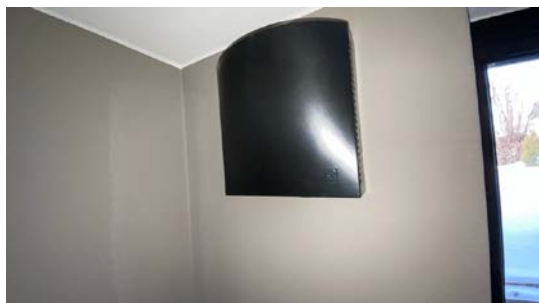
Tilluftsventil

Svak ventilasjon på et våtrom kan føre til konsekvenser som fuktskader og muggvekst.

Manglende spalte for tilluft under dør gir redusert luftutskifting på badet. Spalte eller annen tilluftsløsning bør etableres for å sikre tilfredsstillende ventilasjon.

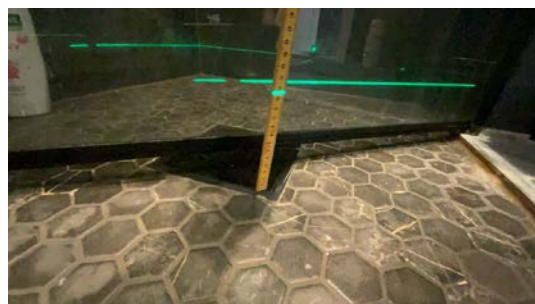
Høydeforskjell (ved sluk)

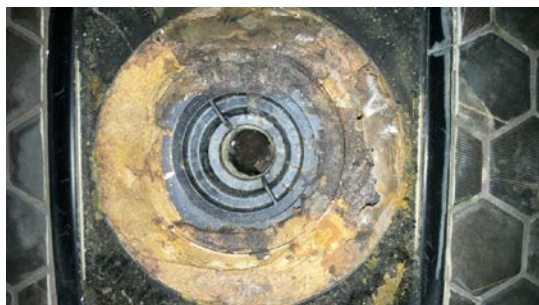
Sluk

Tettesjikt: Smøremembran.

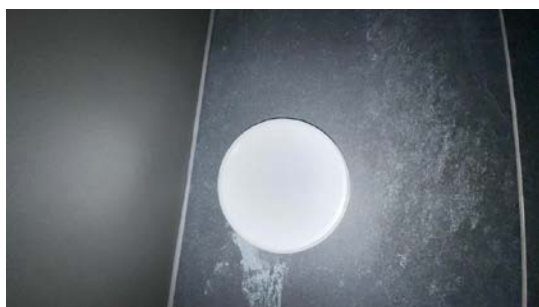
Tilluftsentil

Svak ventilasjon på et våtrom kan føre til konsekvenser som fuktskader og muggvekst.

Elektrisk avtrekksvifte bør monteres dersom mulig.

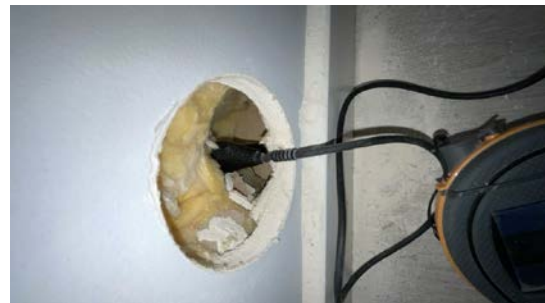
Fuktmåling

Det ble foretatt hulltaking og måling av vektprosent i bunnsvill fra tilstøtende rom: Gang  
Det ble ikke konstatert fukt ved måling.  
Det er foretatt visuell observasjon i borehullet og kontrollert for eventuell mugglukt.

Bad og tilhørende konstruksjoner er fuktutsatte. Jevnlige kontroller anbefales for å avdekke eventuelle endringer over tid.

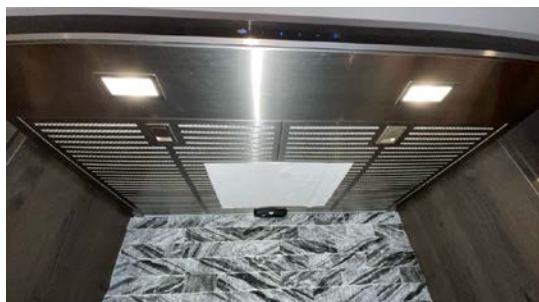
Papirtest

Ventilator blir kontrollert med papir/ark.

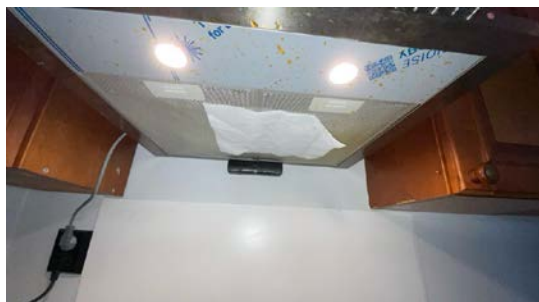
Papirtest

Kullfiltervifte renser noe av luften og sender luften tilbake til rommet. Dette tilfredsstillende ikke dagens krav til forsert avtrekk. Det vil si at luften skal ut av bygget.

Om mulig bør det etableres mekanisk/forsert avtrekk ut fra kokesonen.

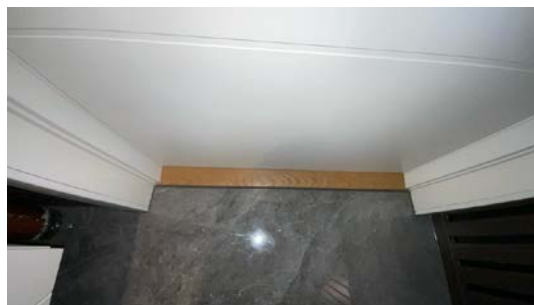
Det er naturlig ventilasjon gjennom ventil i yttervegg.  
Det er ikke spalte under dør eller annen løsning for tilluft til rommet.  
Det er ikke påvist løsning lekkasjesikring fra innebygget sistene.

Ingen spalte for tilluft

Automatisk vannvakt bør monteres for å forhindre en eventuell lekkasje fra innebygget sistene.

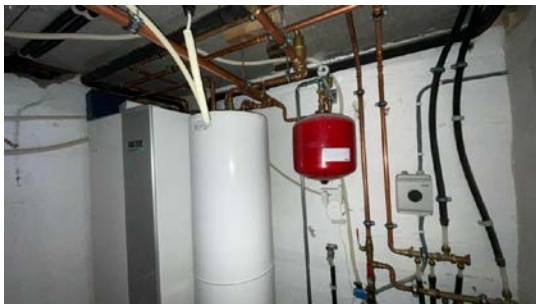
Anlegg

Årstall: 2013 Kilde: Produksjonsår på produkt

Funksjonstesting er ikke utført av ovennevnte installasjoner. Det forventes at installasjonene fungerer tilfredsstillende dersom annet ikke er opplyst. Det er ikke gitt opplysninger om eventuelle avvik. Det er viktig å sette seg inn i åssen anlegget fungerer.

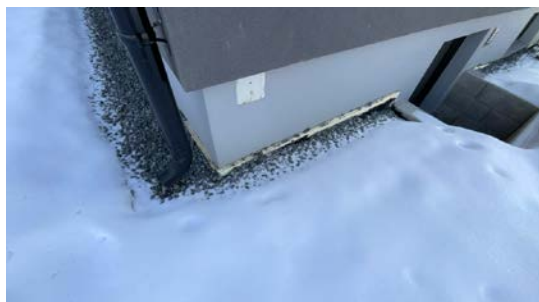
Manglende klemmlist

Avvik: Utvendig tetting/fuktsikring av grunnmuren er avsluttet under utvendig terreng. Det er påvist at det mangler klemlist på knotteplast.

Konsekvens/tiltak: Avsluttet tetting/fuktsikring under terreng kan gi økt risiko for fuktinntrengning i grunnmur.

Manglende klemlist på knotteplast kan føre til at fukt og jordmasser trenger bak platen. Klemlist bør monteres for å sikre tilfredsstillende fuktsikring.

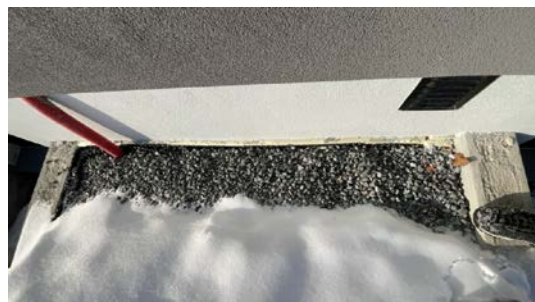
Manglende klemmlist

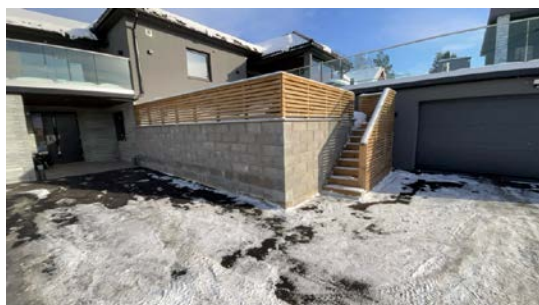
Støttemur

Forstøtningsmur av betongstein.

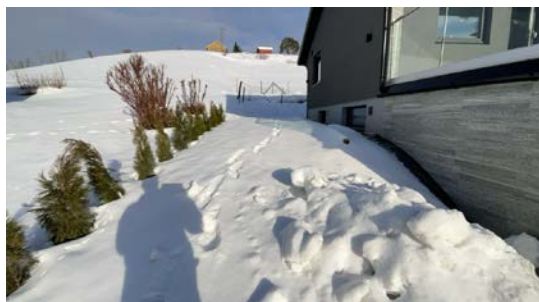
Snødekt tomt

- Det bør foretas nærmere undersøkelser av tomta når den er snøfri.
