# Kirkegata 13

LEILIGHET · TILSTANDSRAPPORT MED VERDITAKST

6004 ÅLESUND

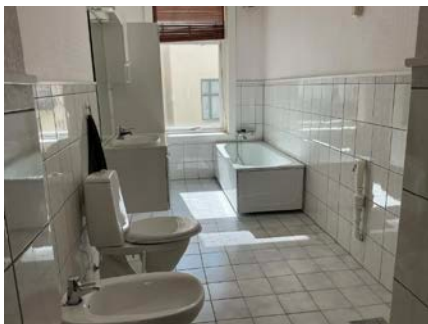
Bad vest

- Det er påvist sprukne fliser, skader på innredning, vindu i våtsone.
- Våtrommet har tettesjikt/membran fra før 2000, og oppfyller ikke krav til dokumentert vanntetthet etter gjeldende standard (NS 3600:2025). På bakgrunn av alder og erfaringsmessig begrenset levetid må det påregnes at tettesjiktet ikke lenger har tilfredsstillende funksjon, særlig i våtsone. Løsninger rundt sluk og gjennomføringer er også av eldre utførelse og vurderes som usikre. For å oppnå forventet funksjon og redusere risiko for fuktskader må det påregnes full oppgradering av våtrommet. Det er ikke mulig å utbedre våtrommets tettesjikt uten full oppgradering av våtrommet, derfor gis det en samlet tilstandsgrad for hele våtrommet. Dette er også begrunnet i forskriftens tydelighetskrav.

- Tettesjiktets erfaringsbaserte funksjonstid er oppbrukt og tilfredsstillende ikke dagens forventninger til tettefunksjon. Det anbefales å planlegge for snarlig utskifting/etablering av nytt tettesjikt
- Dette medfører full oppgradering av våtrommet.
- Mangelfull eller svekket vanntetting medfører økt risiko for lekkasje og fuktskader i tilstøtende bygningsdeler, dersom tiltak ikke utføres.

**Kostnadsestimat:** kr 300 000 - 350 000

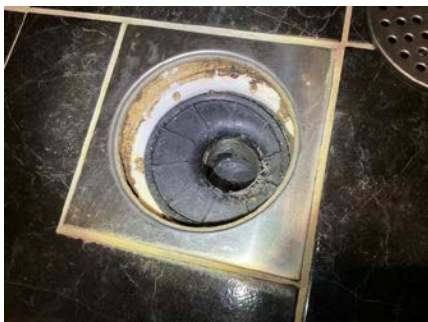
Sluk bad sør

- Det er målt ca. 7 mm høydeforskjell fra topp slukrist til gulv ved terskel, noe som ikke gir tilstrekkelig høyde til vanntett sjikt ved døråpning.
- Smøremembranen/tettesjiktet fra ca. 2002 er nå rundt 24 år gammelt og har usikker fremtidig funksjon, uten at det er registrert symptomer på skader.

- Den lave høydeforskjellen mellom slukrist og vanntett sjikt ved terskel gir redusert sikkerhet mot vanninntrenging og lekkasjer til underliggende konstruksjoner.
- Vanntett sjikt fra ca. 2002 har usikker fremtidig funksjon. Forholdet bør holdes under jevnlig observasjon, og det anbefales å planlegge for fremtidig utskifting. Utskifting bør vurderes ved tegn til svekket funksjon eller lekkasje.

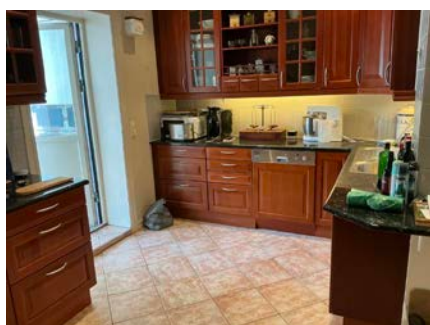
Oversikt kjøkken

Det er integrert oppvaskmaskin(defekt), stekeovn og koketopp

Det er avtrekk via ventilator. Det er fliser på gulv.
