Straumsvågen 109

Koselig hytte i naturskjønne omgivelser i
Straumsvågen - Gode solforhold. Båtplass og
mul. for fiske i innsjøen

Tilstandsrapport

FRITIDSBOLIG

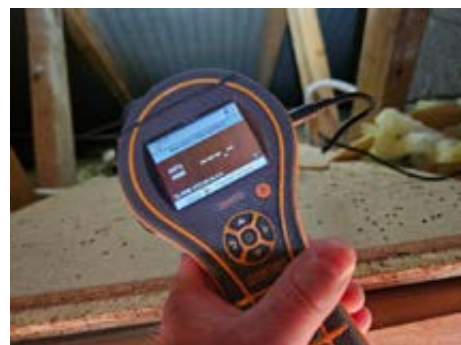
- Det er påvist fuktskjolder/skader i takkonstruksjonen.

Det er registrert skjoldmerker på takstol ved pipestokken. Ved bruk av fuktindikator fremstod skjoldmerkene som tørre på befaringdagen. Merkene kan være fra byggeåret.

Det var ikke tilgang til hele mørkeloftet på befaringdagen, og det kan derfor ikke utelukkes at det finnes skjulte avvik andre steder.

Det bør gjennomføres nærmere undersøkelser for å avklare årsaken til fuktskjoldene, samt vurdere om det finnes skjulte skader andre steder på loftet.

Dersom fuktskadene ikke utbedres, kan det medføre økt risiko for råte, soppdannelse og svekkelse av takkonstruksjonen over tid.

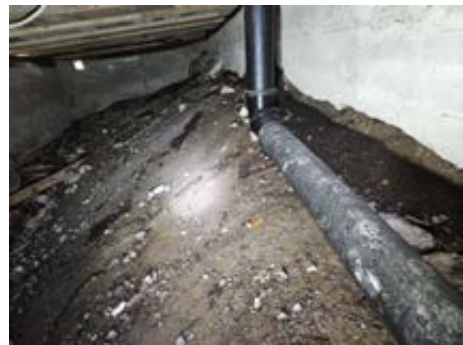
- Det er manglende fuktsperre på bakken.

Det er registrert manglende fuktsperre på bakken. Som et minimumstiltak er det etablert en vifteløsning som trekker ut fuktig luft.

- Ytterligere undersøkelser må foretas for å få kartlagt tilstanden og omfanget på eventuelle skader.

Fuktsperre på bakken bør etableres for å hindre oppstigning av fukt fra grunnen.

Konsekvensen av manglende fuktsperre er økt risiko for fuktskader i bjelkelag og stubbegolv, samt mulighet for mugg- og råteskader over tid. Vifteløsningen bidrar til å redusere fukt, men erstatter ikke behovet for fuktsperre.

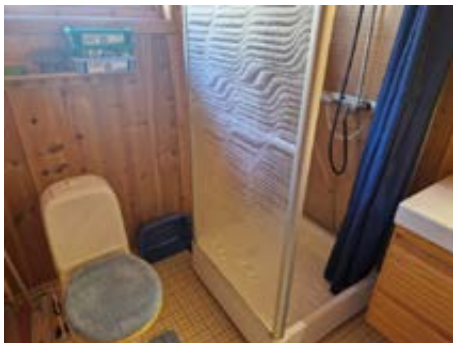
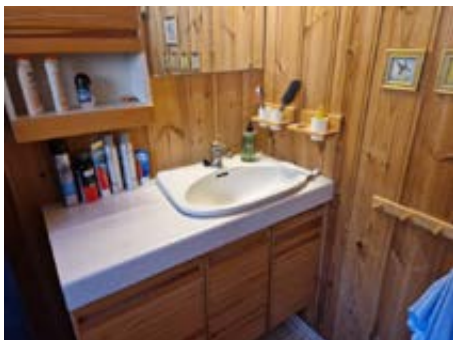
TG 2 Tilliggende konstruksjoner våtrom

Hulltaking er foretatt og noe forhøyet fuktnivå er avdekt. Hulltaking er en stikk kontroll ett sted. Kontrollen kan ikke utelate fuktskader andre steder i rommet.

- Hulltaking er foretatt og det er påvist avvik i konstruksjonen.

- Gjennomføre ytterligere undersøkelser og foreta utbedring av skade.

Det bør gjennomføres ytterligere undersøkelser for å avdekke om det finnes fuktskader andre steder i konstruksjonen.

Konsekvensen av å ikke undersøke nærmere er at skjulte fuktskader kan utvikle seg og føre til omfattende skader på bygget, samt økt risiko for sopp- og råteutvikling.

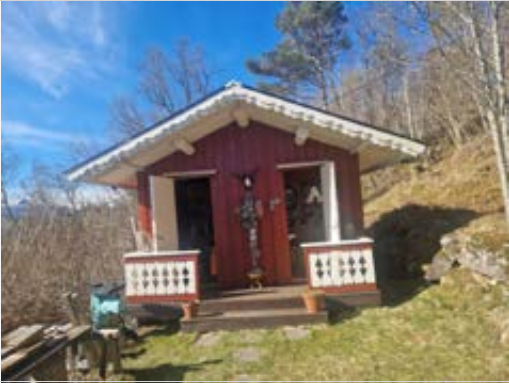
Bod

Takkonstruksjonen er av saltaks utforming og er tekket med lakkerte stålkonstruksjoner. Vegg konstruksjonen er av bindingsverk med utvendig liggende kledning. Innvendig er boden hovedsakelig pregete av furu belagte gulv. Veggene er kledd med paneler av trevirke. Det innvendige taket er lagt med paneler av trevirke.

Bygget er ikke tilstandsvurdert ihht Forskrift til avhendingslova og NS3600. Dette er kun en enkel beskrivelse.

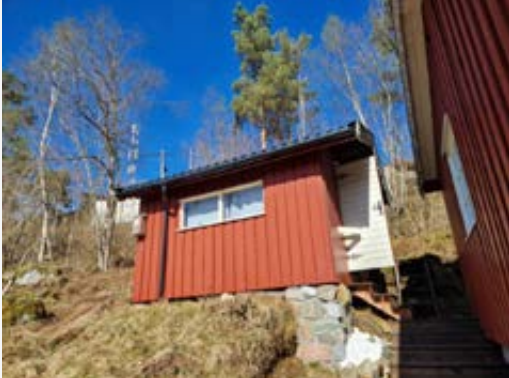
Anneks

Takkonstruksjonen er av saltaks utforming og er tekket med lakkerte stålkonstruksjoner. Vegg konstruksjonen er av bindingsverk med utvendig liggende kledning. Innvendig er annekset hovedsakelig pregete av furu belagte gulv. Veggene er kledd med paneler av trevirke. Det innvendige taket er lagt med paneler av trevirke.

Bygget er ikke tilstandsvurdert ihht Forskrift til avhendingslova og NS3600. Dette er kun en enkel beskrivelse.
