# Platous gate 11B

# Andelsnummer 27

Befaringsdato: 29.01.2026

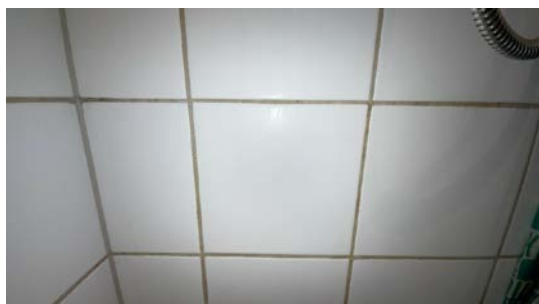
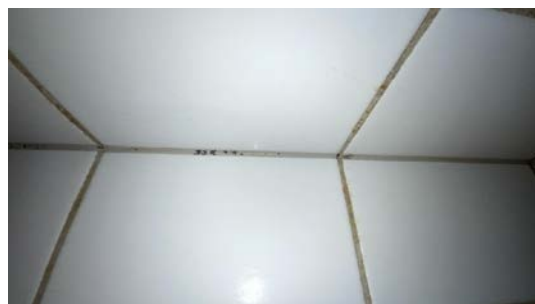
Overflater

Svertesopp og missfarging skyldes fuktpåvirkning. Dette har hovedsakelig estetisk betydning, men kan på sikt svekke fugens tettingsevne. Fuger bør rengjøres.

Silikonfuger som slipper fra underlaget gir redusert tetthet. Fugene bør fornyes for å sikre tett og funksjonell løsning.

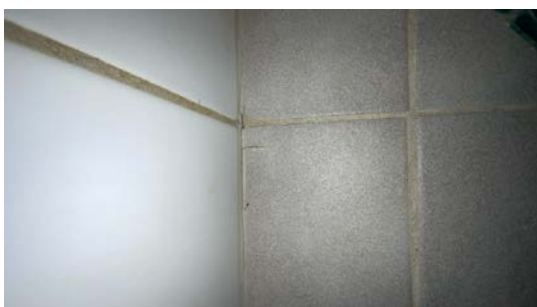
Sprekk i flis

Det er påvist sprekk i flis i dusjonen.

Slike sprekker kan indikere bakenforliggende forhold. Dersom sprekken utvikler seg, kan dette medføre fuktinntrengning under/bak fliser. Forholdet bør følges opp med jevnlig kontroll for å avdekke eventuell videre utvikling. Dersom sprekken øker eller nye oppstår, bør tiltak påregnes.

Selv om bomlyd ikke nødvendigvis er et umiddelbart problem, bør området overvåkes nøye for å oppdage eventuell utvikling av sprekker i fliser eller fuger. Tiltak bør iverksettes dersom det oppstår tegn til skade, for å begrense videre utvikling og unngå følgeskader.

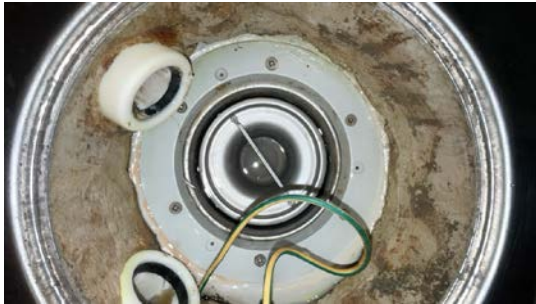
Sluk

Mer enn halvparten av forventet brukstid er passert på membranløsning. Dette medfører økt risiko for lekkasjer og fuktnntrengning til underliggende konstruksjoner. Usikkerhet knyttet til tetthet og resterende levetid.

Overvåk tilstanden jevnlig. For å få tilstandsgrad 0 eller 1 må tettesjiktet skiftes ut, men tidspunktet for når dette er nødvendig er vanskelig å si noe om. Montering av dusjkabinett anbefales.

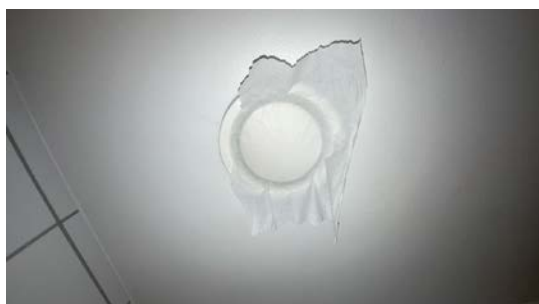
Papirtest

Avtrekk blir kontrollert med papir/ark.

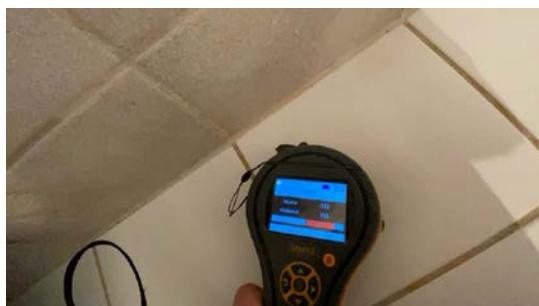
Overflatesøk

Det ble ved overflatesøk, med referanseverdier fra tørr sone, målt noe forhøyede verdier på fliser i dusjsone. Vær oppmerksom på at et overflatesøk kun gir en indikasjon og ikke kan fastslå skader eller fuktinntrengning i underliggende konstruksjoner.

Forhøyede måleverdier i dusjsone kan indikere fukt i overflaten, men overflatesøk kan ikke fastslå skader i underliggende konstruksjoner. Området bør følges opp med jevnlig kontroll, og nærmere undersøkelser bør vurderes dersom verdiene øker eller andre symptomer oppstår.

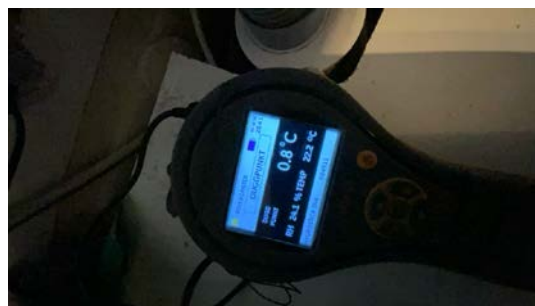
Fuktmåling

Bunnsvill og stendere av stål, og det er derfor målt relativ luftfuktighet i veggen.

Det ble ikke konstatert fukt ved måling.

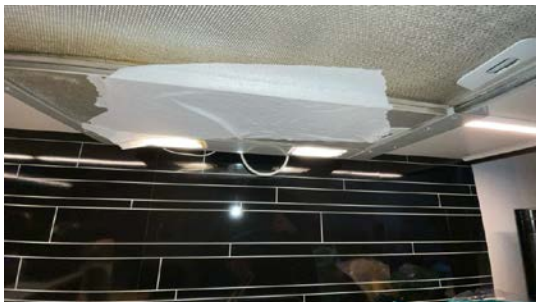
Papirtest

Avtrekksløsning gjennom kjøkkenventilator tilkoblet anlegg.  
Tilluftsløsning gjennom tilluftsventiler på vinduer.

Ventilator blir kontrollert med papir/ark.

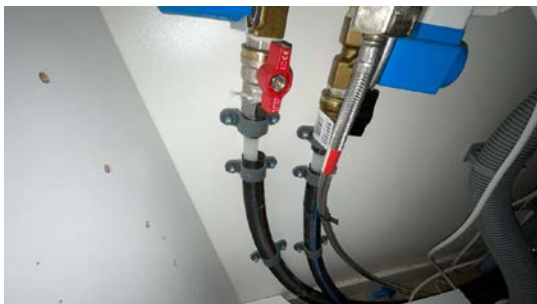
Manglende tettemuffe.

Manglende tettemuffe mellom varerør og vannrør gir redusert lekkasjesikring. Tettemuffe bør monteres for å sikre korrekt funksjon i rør-i-rør-systemet.
