# Professor Hansteens gate27

STAVANGER

# Andelsnummer 110

# Tilstandsrapport

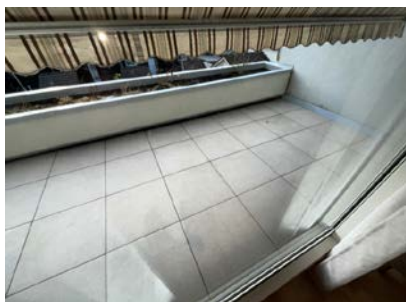
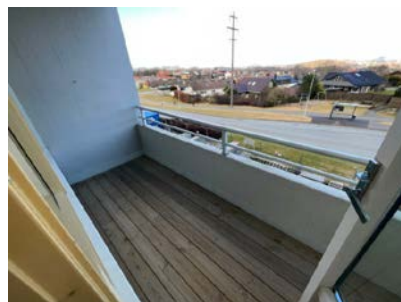
### TG 2 Overflater

Avvik: Overflater får TG2 grunnet rift, merker og slitasje.

Oppgradering/utskifting etter ønske/behov.

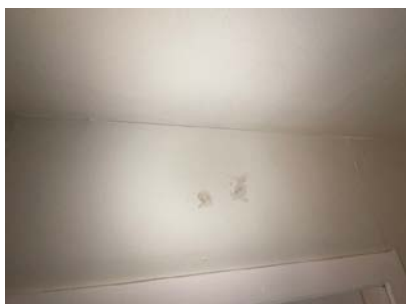
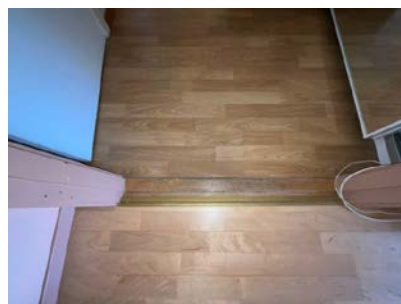
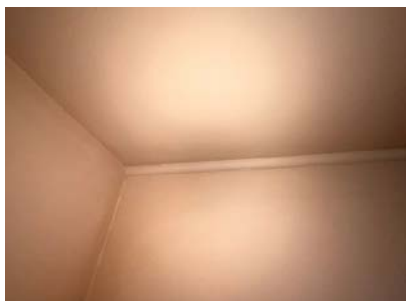
### TG 2 Innvendige dører

Avvik: Slitasje, rift og merker registreres på dørbord og dørkarmer/dørterskel.

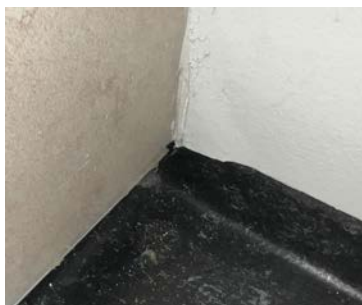
### Overflater Gulv

Avvik: Det registreres godt fall til sluk.

Oppgraderinger anbefales i tiden som kommer.

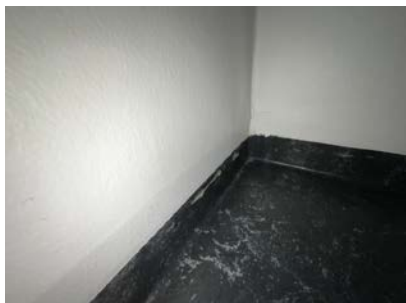
### Sluk, membran og tettesjikt

Avvik: Vurdering basert på alder. Tilstandsgrad 2 gis med bakgrunn i at mer enn halvparten av forventet brukstid for membran/tettesjikt er passert. Det er nå ingen symptomer på funksjonssvekkelse, men vær oppmerksom på at dette er en risikokonstruksjon.

- Det er viktig å merke seg at levetiden til en membran varierer basert på kvalitet, installasjon og bruk. Eldre membraner kan bli sprø og sprekke opp, noe som fører til at de mister sin vanntettende funksjon. Dette kan resultere i vannlekkasjer gjennom vegger og gulv og fuktskader.

Bad/vaskerom fungerer med dagens bruk, men skader kan plutselig oppstå grunnet alder og bruk.

Utskiftninger anbefales i tiden som kommer.

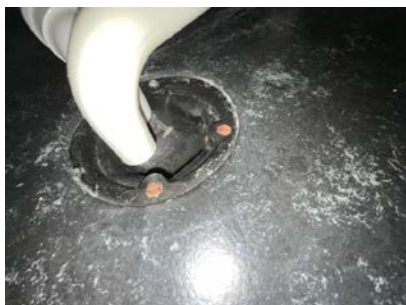
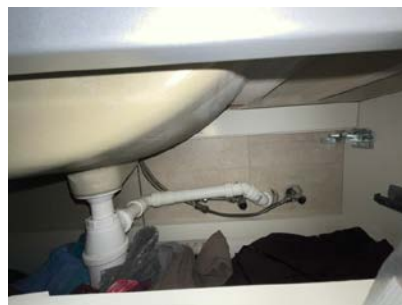
### TG 1 Sanitærutstyr og innredning

Innredning med benkeskap, servant, blandebatteri og speil er montert.  
Dusjkabinett og badekar er montert med dusjgarnityr.  
Innredning er oppgradert i nyere tid.

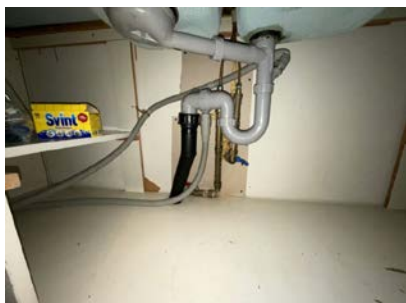
### TG 2 Avløpsrør

Avvik: Skjulte avløpsrør av ukjent alder er ikke kontrollert.
