# Skåreråsen 12

## BOLIGBYGG MED FLERE BOENHETER

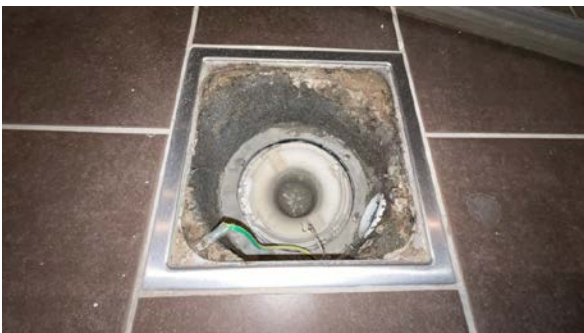
Det er plastsluk og banemembran med ukjent utførelse. Dokumentasjon på badets oppføring ligger hos borettslaget.

Kontroll av sluk.

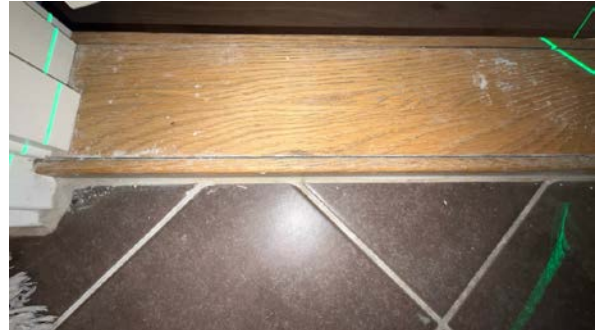
Synlig membran bak feielist.
