# Moa park 6

**Romslig leilighet i populært sameie| 2 soverom|  
Fjernvarme| Heis| Parkering i garasje| Solrik  
veranda på 19 kvm|**

LEILIGHET · TILSTANDSRAPPORT MED VERDITAKST

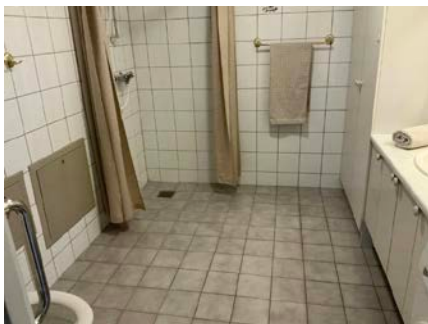
Oversikt bad

Badet er fra 1999 og etablert før år 2000, basert på opplysninger og observert materialbruk/utførelse. Rommet har flislagt gulv, vegger har flislagte overflater og malte innvendige tak. Det er vannbåren gulvvarme. Våtrommet har åpent dusjhjørne, toalett og innredning med servant samt opplegg for vaskemaskin. Det foreligger ingen dokumentasjon på utførelse

- Tettesjiktets erfaringsbaserte funksjonstid er oppbrukt og tilfredsstillende ikke dagens forventninger til tettefunksjon. Det anbefales å planlegge for snarlig utskifting/etablering av nytt tettesjikt
- Dette medfører full oppgradering av våtrommet.
- Mangelfull eller svekket vanntetting medfører økt risiko for lekkasje og fuktskader i tilstøtende bygningsdeler, dersom tiltak ikke utføres.

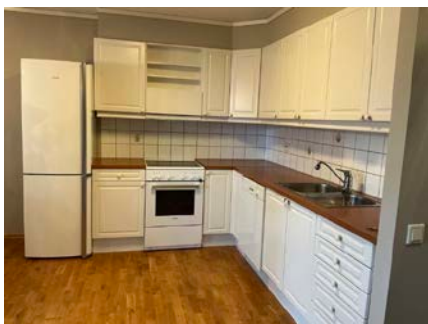
Oversikt kjøkken

Det er kjøøl/fryseskap, oppvaskmaskin og komfyr.

Det er avtrekk via ventilator. Det er parkett på gulv.
