# Jogledalsveien 116

FIDJELAND/ SIRDAL

## Tilstandsrapport Eierskifte

Boligtype: Selveier fritidsbolig (leilighet)  
Byggeår: 1986  
BRA: 62 m<sup>2</sup>  
BRA-i: 62 m<sup>2</sup>  
Rapportdato: 22.2.2026 (Gyldig til 22.2.2027)

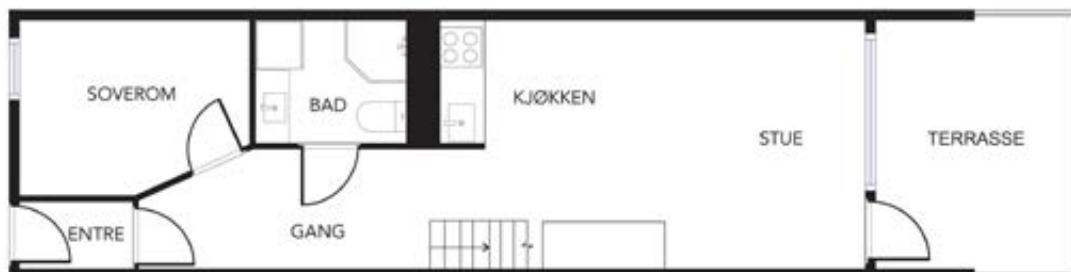
1. etasje

Plantegning av hovedetasjen

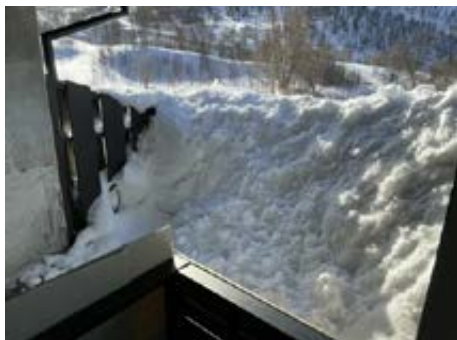
### 6.1 Balkong, terrasse, platting

Balkong/terrasse var dekket med snø befaringsdagen og er ikke kontrollert TG-IU.  
Normaltid for reparasjon av balkong/terrasse 15 - 30 år.

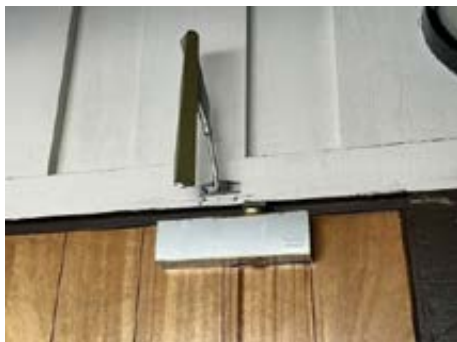
### 6.2 Vinduer og dører

Dør-pumpe til inngangsdør er defekt.

Grovt sett så har fellesskapet ansvaret og kostnaden med utvendig/fasade, mens andel/seksjon-eier har vedlikeholds og utbedrings-plikt for innvendig/betjening/rengjøring og forebyggende vedlikehold av bevegelige deler/mekanismer.

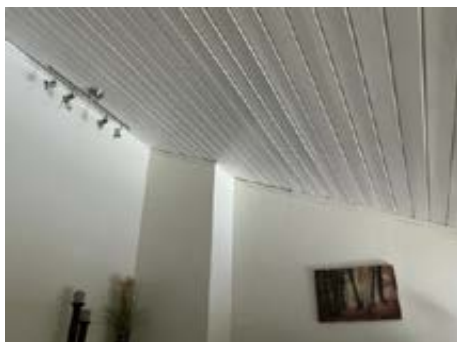
## 6.3 Takkonstruksjon og loft

Øvrig del av takkonstruksjonen er lukket og ikke tilgjengelig for inspeksjon uten destruktive inngrep. TG-IU på grunn av takkonstruksjon/lufting ikke er kontrollert.

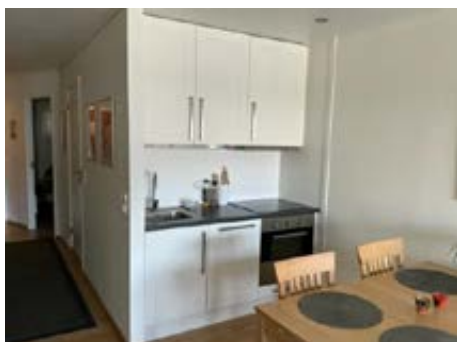
## 6.4 Kjøkken

Det ble søkt etter fukt på utsatte steder ved befarig, uten at det ble indikert unormale verdier.

Regelmessig rengjøring av filter, avtrekk og ventilasjonskanaler anbefales for å opprettholde god luftkvalitet og god effekt av anlegget.

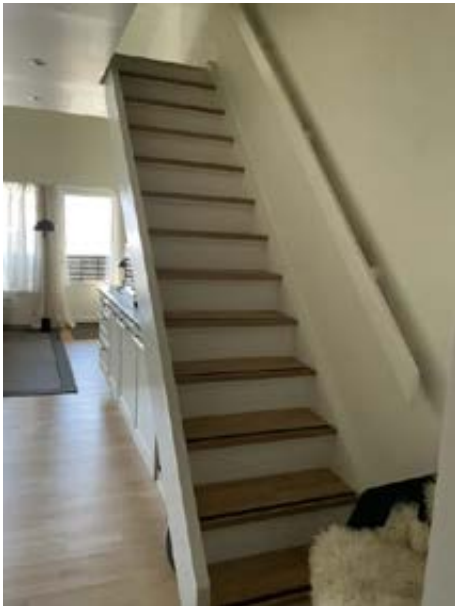
## 6.5 Lovlighet / HMS

Rekkverk på trapp til hems er ikke etablert. Forholdet avviker fra dagens forskriftskrav og tilfredsstiller ikke anbefalt sikkerhetsnivå. Manglende rekkverk øker risikoen for fallulykker, særlig for barn, eldre og personer med redusert balanse. Det anbefales å montere rekkverk etter gjeldene krav.

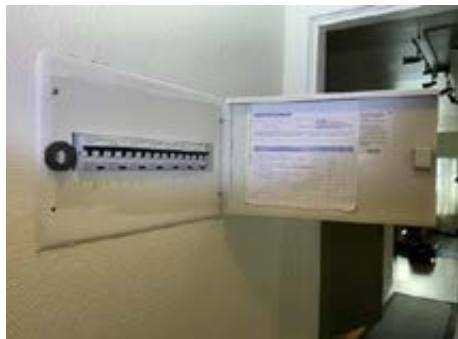
## 6.8 Elektrisk

Sikringsskap står i entre.

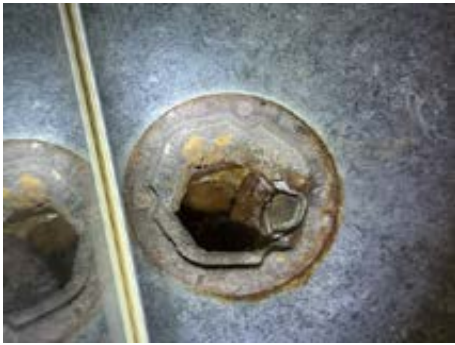
Sluk er lett tilgjengelig for kontroll/rengjøring. Sluk i gulv i støpe-jern. Noe rust/korrosjon i sluk og tetting er usikker. Tilstandsgrad 2 er satt med bakgrunn i alder på tettesjikt og derav økt risiko for lekkasjer. Våtroms-belegg en forventet tid for utskifting på: Kort/middels/lang - 10/20/30 år.

Det anbefales regelmessig rengjøring av sluk for å forhindre at vannstand stiger opp til klemring. Dersom vannstand overstiger klemring kan vann ledes under klemring med risiko for lekkasje. Løsningen/utførelsen rundt sluk gir fare for fukt inn i konstruksjoner. Lokal utbedring må vurderes. Eldre støpe-jernsluk bør skiftes ved eventuell oppgradering av våtrommet. Bad er slutten av forventet brukstid. Det anbefales installere tett dusjkabinett for å unngå fukt-belastning fra fritt vann på gulv og vegger.

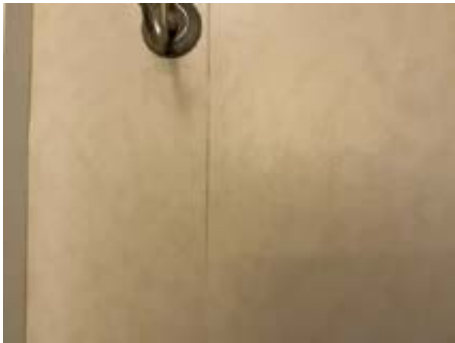
Glipe i vinyl på vegg.

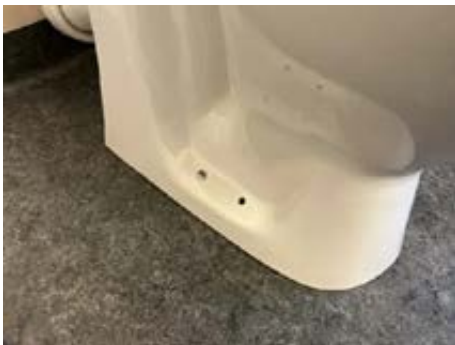
Toalett er festet til gulv med skruer og belegg/membran er punktert.

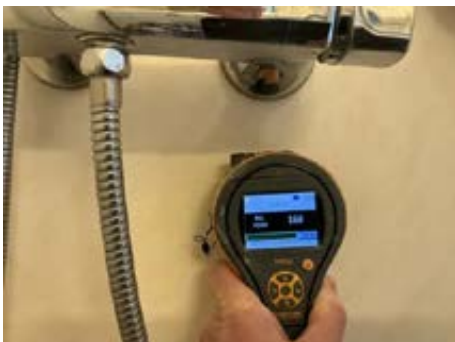
Ved fukt-søk under blandebatteri er det ikke registrert unormale verdier.

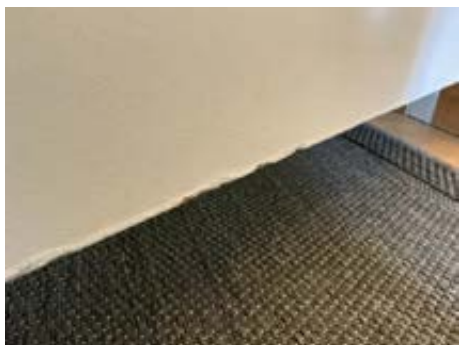
Noe svelling på dør TG 2. Innredning fremstår ellers i god stand med normal slitasje TG 1. Utstyr i klosett-cisterne har en forventet brukstid på 15 - 30 år.

Noe svelling på dør.
