ULSTEINVIK

Vikemyra 3

ULSTEINVIK - Flott kontorbygg fint  
beliggende langs Vikemyra i sentrum av  
Ulsteinvik

ANNEN KONTORBYGNING · TILSTANDSRAPPORT MED  
VERDITAKST

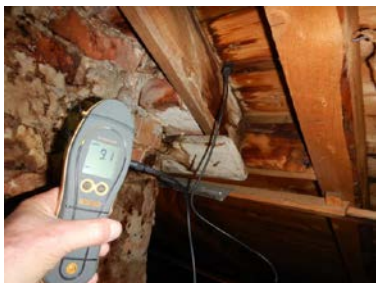
## TG2 262 - Taktekking

Det er stedvis eldre fuktmerker i takkonstruksjon. Det er utført fuktmåling med Protimeter uten å avdekke unormale forhold.

Forholdet må overvåkes.

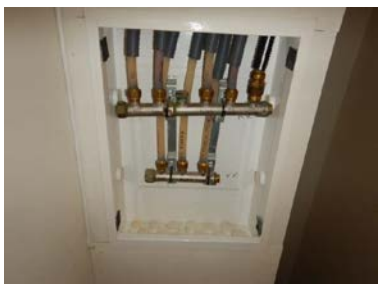
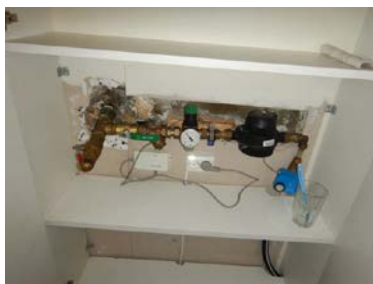
Eventuell vannlekkasje i skapet vil føre til at vann renner ut av skapet og ned på gulv. Det er sluk i gulvet men et godt stykke unna vannskapet og det vil bli stående vann på gulvet ved eventuell lekkasje. Enkelte sprittusjer kan føre til svekkelser av vannrør av plast og må fjernes. Det anbefales å merke på annen måte. Det bør etableres drenerør i skapet som ledes nærmere sluk.

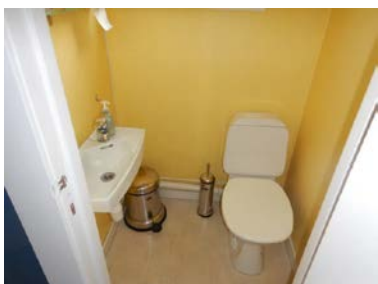
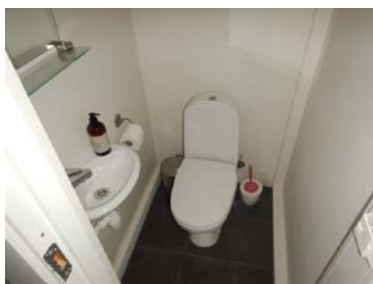
### TG1 312 - Ledningsnett for sanitærinstallasjoner

Toalettrommene har enkel standard, normal slitasje.

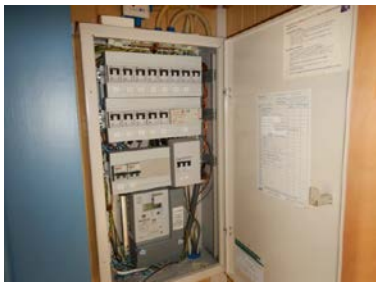
Sikringsskap med automatsikringer. Det opplyses om at det elektriske anlegget ble betydelig oppgradert i 1997. Antatt dimensjonert utifra krav og behov.
