# Eggesbøgrenda 18B

FOSNAVÅG

Nyere, stilren selveierleilighet med trappefri tilkomst | 2 sov | Kort vei til sentrum |

# Tilstandsrapport

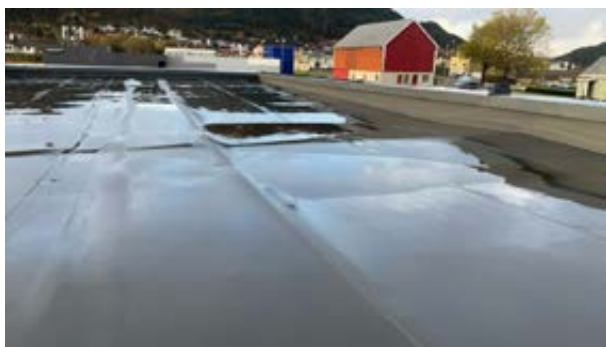
Konsekvensen av utilstrekkelig fall til slukene er økt risiko for lekkasjer, isdannelse og redusert levetid på taktekingen.

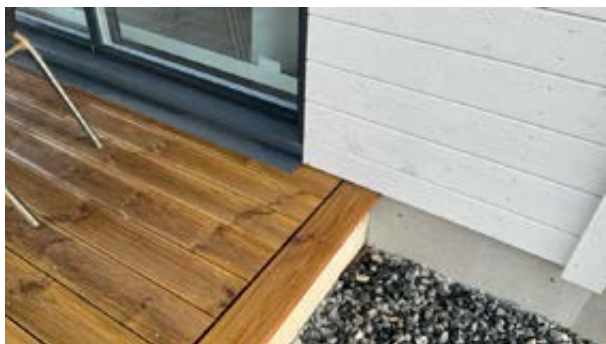
## TG 0 Vinduer

Vinduer av tre i malt utførelse med tre lags glass.

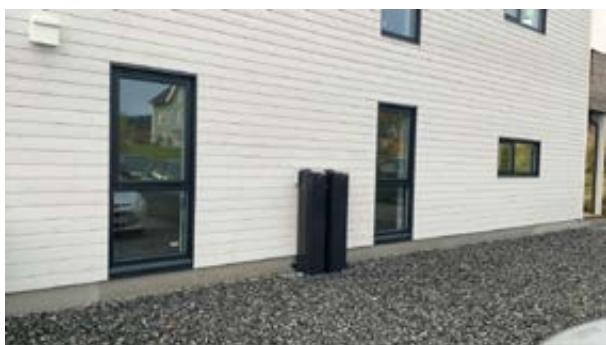
## TG 0 Dører

Terrassedør av tre i malt utførelse med tre lags glass. Ytterdør formpresset malt.

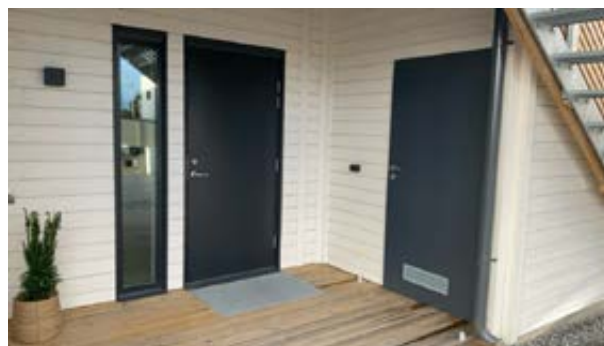
## TG 2 Balkonger, terrasser og rom under balkonger

Terrasser i bjelkelag konstruksjon med spaltegulv av terrassebord.

Søylesko anbefales montert. . Konsekvensen av dagens løsning er økt risiko for fuktskader og redusert levetid på konstruksjonen.

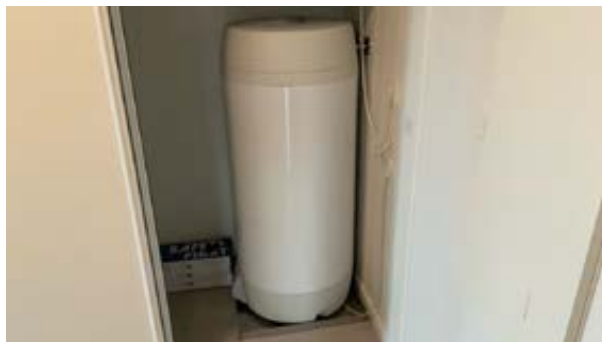
### TG 2 Elektrisk anlegg

*Dette er en forenklet kontroll begrenset til de spørsmål og undersøkelser som forskrift til avhendingslova (tryggere bolighandel) § 2-18 inneholder. Dette kan ikke sammenlignes med en kontroll utført av offentlig myndighet (Det lokale eltilsyn) eller registrert elektrovirksomhet, og en bygningssakkyndig har verken kompetanse eller lov til å foreta en slik kontroll.*
