# Teigelia 13

NERLANDSØY

Befaringsdato: 09.09.2025

Rapportdato: 25.09.2025

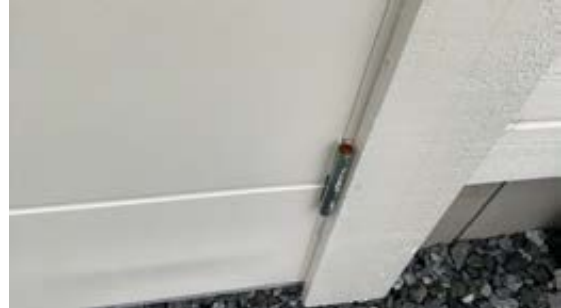
Stedvis korrosjon/rust på hengslene. Posning/ følbare ujevnheter på garasjedør mot sør, i følge eier har denne blitt tatt av vinden tidligere. Manglende beslag under garasjedøren. Dører uten beslag over, gjelder dør uten overbygg.

Posing, korrosjon

Det bør utbedres korrosjon og rust på hengslene for å forhindre videre forringelse og funksjonssvikt.

Garasjedøren mot sør bør utbedres, da skade kan påvirke dørens tetthet og levetid. Skifte av dørblad kan bli nødvendig for å lukke avviket.

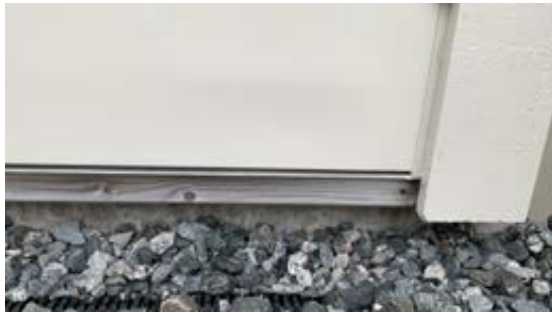
Beslag ikke montert, dør ved garasje/sportsbod

Det bør monteres beslag under og over dører uten overbygg for å hindre vanninntrenging og redusere risikoen for fuktskader på dør og tilstøtende konstruksjoner.

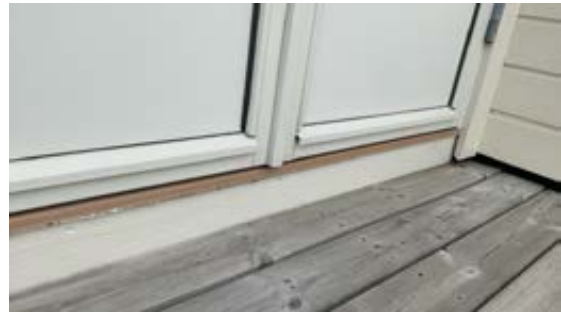
Avvik: Stedvis korrosjon/rust på hengslene. Posning/ følbar ujevnheter på garasjedør mot sør, i følge eier har denne blitt tatt av vinden tidligere. Manglende beslag under garasjedøren. Dører uten beslag over, gjelder dør uten overbygg.

Ikke beslag under dører andre etasje

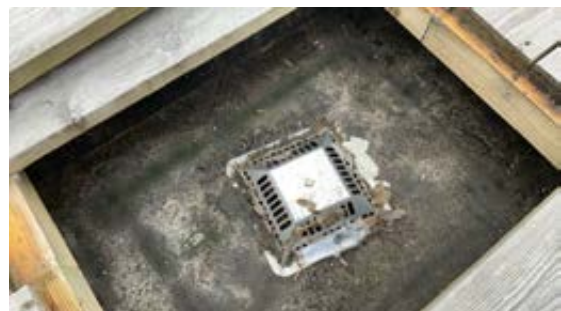
Sluk(nedsenka renne), i følge rekvirent er det overløp sør.

Overflatebehandling bør holdes under oppsyn, lokalt utbedres/fornyes og eventuelle skader utbedres for å beskytte trekonstruksjonene mot videre nedbrytning.

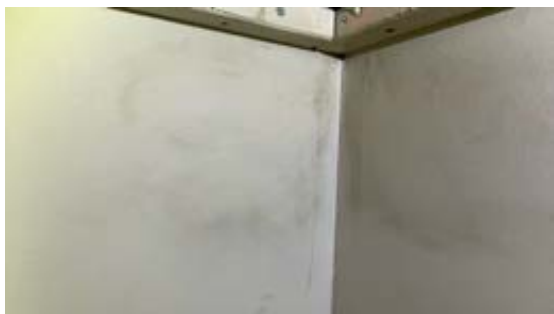
Boligen har i hovedsak normal slitasjegrad (tilstandsgrad 1), men det er påvist enkelte avvik som:

Misfarging under kontorpult første etasje

Misfarging på vegg under kontorpult/benk bør undersøkes nærmere og utbedres.

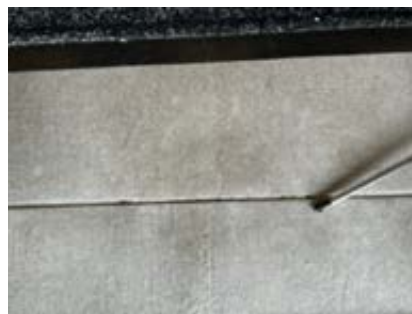
Avvik: Boligen har i hovedsak normal slitasjegrad (tilstandsgrad 1), men det er påvist enkelte avvik som: Flis med sprukken fuger og bomlyd ved ytterdør. - Parti av vegg under kontorpult/benk på kontor i hovedetasjen er misfarget.

Flis ved ytterdør, sprukket fuge

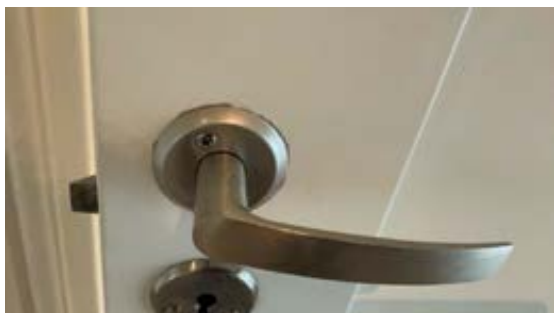
Avvik: Det er påvist avvik som tilsier at det bør foretas tiltak på enkelte dører. Enkelte dører i hovedetasjen har avslitt maling rundt skilt/vrider.

Dør hovedetasje, avslitt maling rundt skilt/vrider

Jevnlig kontrollere at skilt/vridere er tilstrekkelig festa. Det bør utbedres maling rundt skilt og vrider på de aktuelle dørene for å hindre videre slitasje og for å opprettholde et pent og beskyttende overflatebelegg. Manglende utbedring kan føre til økt slitasje på treverket og redusert levetid for dørene.

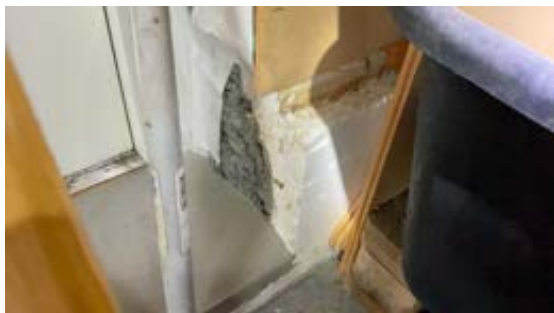
Synlig brennbar isolasjon

Kledning av stålbjelker bør fullføres for å sikre konstruksjonens beskyttelse og estetiske utseende.

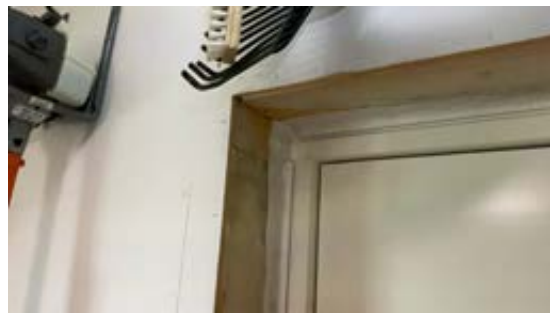
Gjenstår sluttmontering dør

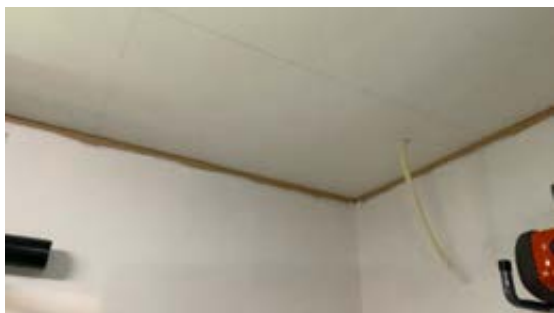
Gjenstår sluttmontering listverk

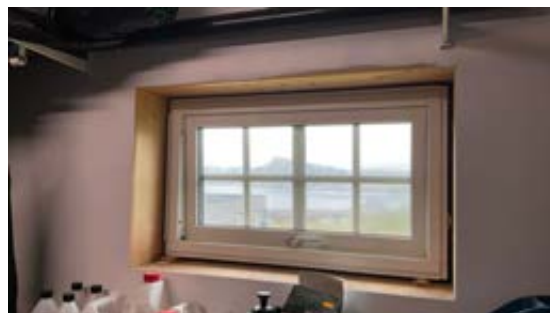
Gjenstår sluttmontering vindu

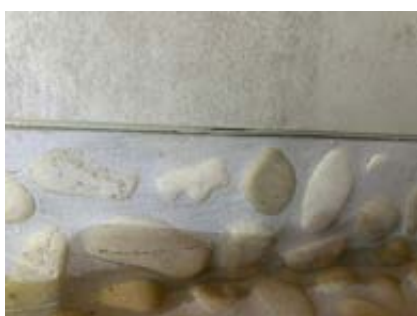
Avvik: Det er vindu/dør med ikke fuktbestandige materialer i våtsonen (ved vask, dusj, badekar, osv.), løsningen eller byggematerialet er uegnet. Det er gliper i fugene mellom baderomsplaten og bunnprofilen i dusjsonen, jf. bilde.

Glippe i fuge mellom bunnprofil og baderomsplate

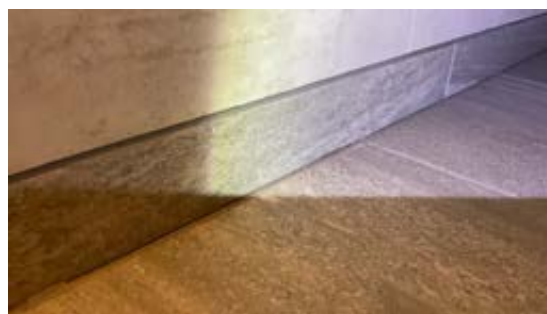
Riss er observert mellom rullesteinsflisene i dusjsonen, samt mellom gulvflis og sokkelflis.

Riss/glipe dusjsone

Glippe fuge mellom gulv og sokkelflis

Riss i flisfuger bør utbedres for å hindre vanninntrengning i konstruksjonen, noe som kan føre til fuktskader og redusert levetid på gulvet. Det anbefales å kontakte fagperson for vurdering og utbedring.

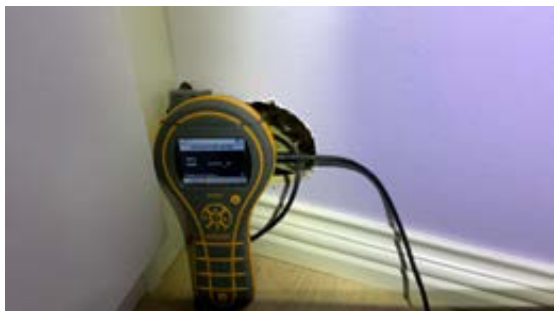
Hulltaking er foretatt uten å påvise unormale forhold. Hulltaking er foretatt fra soverom mot badekar, hulltaking mot dusjsone ikke mulig gjennomføre på grunn av plassering mot yttervegg og større garderobeskap/innredning i tilstøtende rom.

Måling dokumenterer tilstand i det aktuelle området.

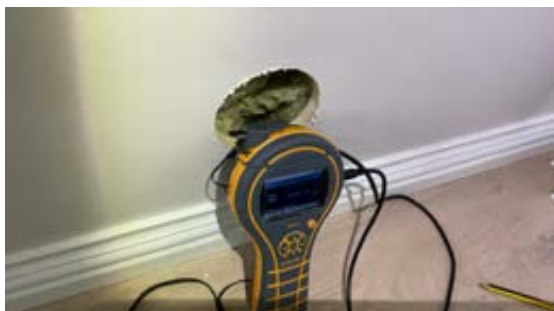
Måling dokumenterer tilstand i det aktuelle området.

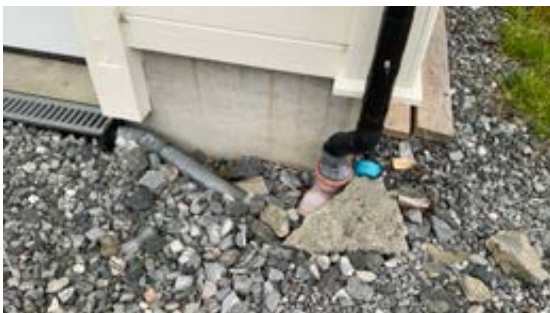
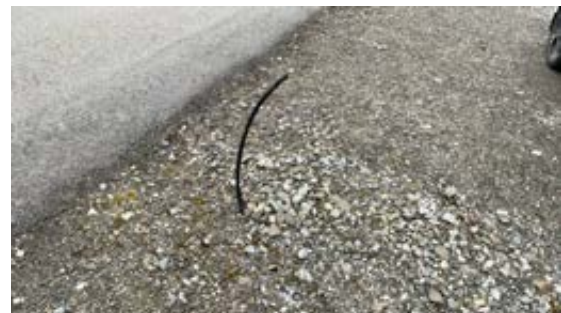
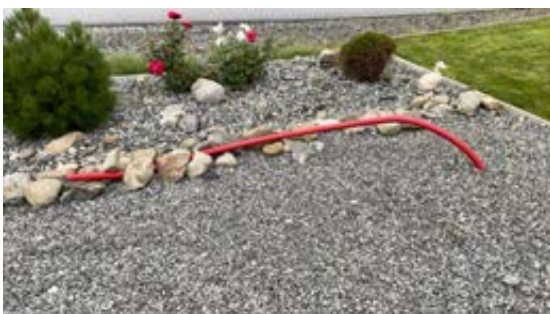
Avvik: Utvendige areal bærer preg av å ha noe gjenstående arbeid, nevner her overflate med til dels grovere fraksjoner som pukk, rør-oppstikk for el. og mulig vann, dreneringsrenner for garasje som ikke er innstøpt, arrondering av terreng ut fra murer.

Det bør ferdigstilles utvendige arealer, inkludert overflater, innstøping av dreneringsrenner og arrondering av terreng rundt murer.

Manglende ferdigstillelse kan medføre økt risiko for skader på bygningskonstruksjoner, dårlig drenering, samt redusert sikkerhet og fremkommelighet på eiendommen.
