# Jærveien 209A

SANDNES

Innholdsrik leilighet med sentrumsnær  
beliggenhet | 2 soverom

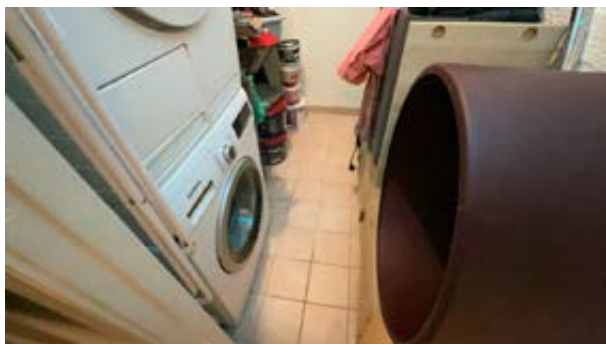
## 1. ETASJE > VASKEROM

- Det er påvist at høydeforskjell fra topp slukrist til gulv/synlig topp membran ved dørterskel er mindre enn 25 mm.
- Det er påvist at noen fliser har bom (hulrom under).
- Det er påvist avvik i fallforhold til sluk i forhold til krav i forskrift på byggetidspunktet.

Konsekvensen av manglende fall og høydeforskjell er økt risiko for vannskader, redusert funksjonalitet og sklisikkerhet, samt mulig skade på gulvkonstruksjonen over tid.

Bom i fliser bør utbedres for å unngå risiko for skader på flisene og underliggende konstruksjon.

Ut fra alder og tilstand anbefales oppgradering av våtrommet til dagens standard på denne type rom.

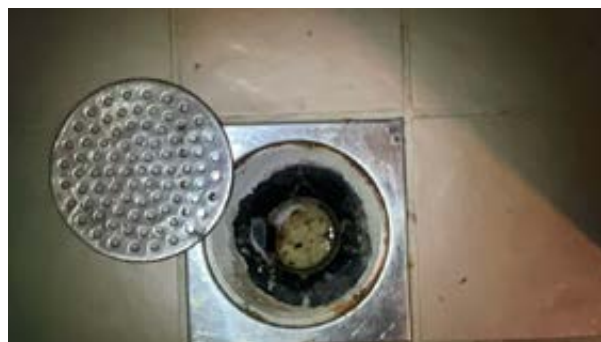
## 1. ETASJE > VASKEROM

- Eldre sluk av plast er ofte utsatt for lekkasjer og særlig i overganger. Eventuelle lekkasjer kan medføre fuktskader på tiliggende konstruksjoner.
- Det må gjøres nærmere undersøkelser. Manglende membran/tettesjikt medfører risiko for lekkasjer og fukt i konstruksjonen.

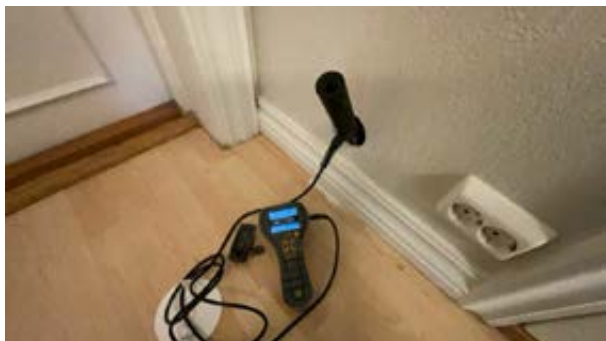
1. ETASJE > VASKEROM

Hulltaking er foretatt uten å påvise unormale forhold. Hulltaking er foretatt ved/i gang mot vaskerom.

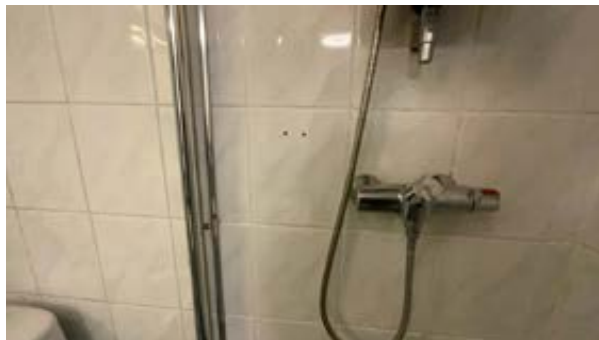
1. ETASJE > BAD

- Det er mulighet for at det kan forekomme vannlekkasje på våtrommet hvor vann ikke vil gå til sluk.
- Det er påvist at flisfuger har riss/sprekker.
- Det er påvist at noen fliser har bom (hulrom under).
- Det er påvist avvik i fallforhold til sluk i forhold til krav i forskrift på byggetidspunktet.

- Eventuelt lekkasjevann fra utstyr utenfor dusjsone vil ikke ha en naturlig vei til sluket. Dette kan føre til at vann samler seg på gulvet og potensielt renner ut av rommet eller trenger inn i konstruksjonen.
- Dersom tiltaket ikke utføres, kan dette over tid føre til at flisene løsner eller sprekker, spesielt ved belastning eller bevegelser i konstruksjonen.

Fuger med riss og sprekker bør utbedres for å hindre fuktinntrengning og mulig skade på underliggende konstruksjon.

Avvikende fallforhold og manglende høydeforskjell mellom sluk og terskel medfører risiko for at vann kan renne ut av rommet ved lekkasje, og det bør vurderes tiltak for å sikre tilstrekkelig avrenning til sluk.

Fliser med bom bør følges opp, da dette kan føre til at fliser løsner eller at det oppstår ytterligere skader over tid.

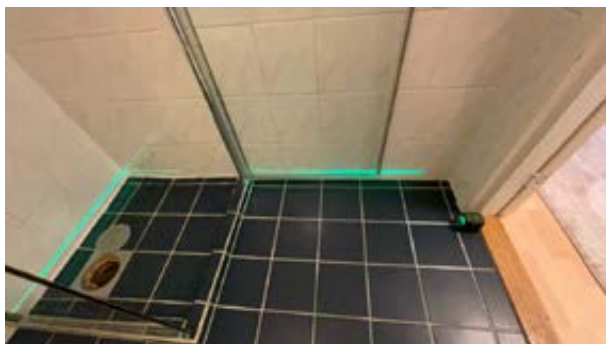
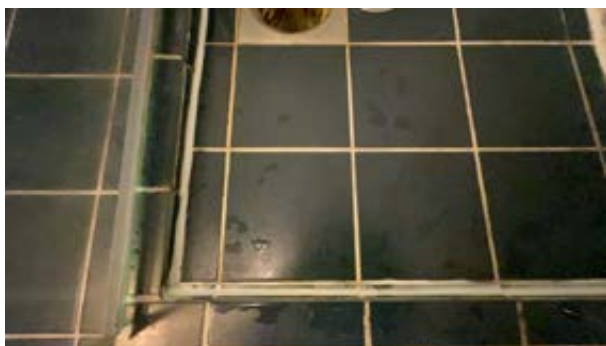
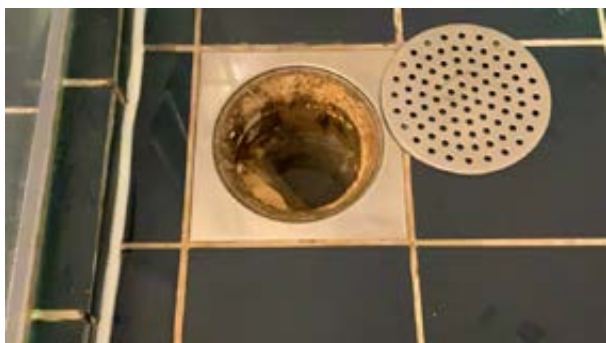
## 1. ETASJE > BAD

- Det må gjøres nærmere undersøkelser. Manglende membran/tettesjikt medfører risiko for lekkasjer og fukt i konstruksjonen.
- Det må innhentes dokumentasjon. Manglende membran/tettesjikt medfører risiko for lekkasjer og fukt i konstruksjonen.
- Eldre sluk av plast er ofte utsatt for lekkasjer og særlig i overganger. Eventuelle lekkasjer kan medføre fuktskader på tiliggende konstruksjoner.

- Overvåk tilstanden jevnlig. For å få tilstandsgrad 0 eller 1 må tettesjiktet skiftes ut, men tidspunktet for når dette er nødvendig er vanskelig å si noe om.

Det bør fremskaffes dokumentasjon på utført membran og tettesjikt. Dersom dokumentasjon ikke kan fremlegges, anbefales det å gjennomføre nærmere undersøkelser for å avklare tilstanden. Konsekvensen av manglende dokumentasjon og passert brukstid er økt risiko for lekkasjer og fuktskader i konstruksjonen, noe som kan føre til omfattende reparasjonsbehov.

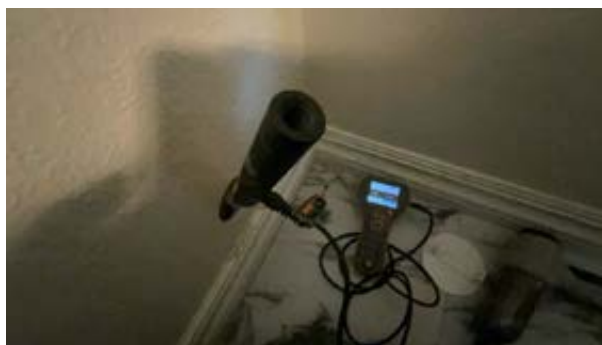
### TG 0 Tilliggende konstruksjoner våtrom

Hulltaking er foretatt uten å påvise unormale forhold. Hulltaking er foretatt ved/i stue mot bad.

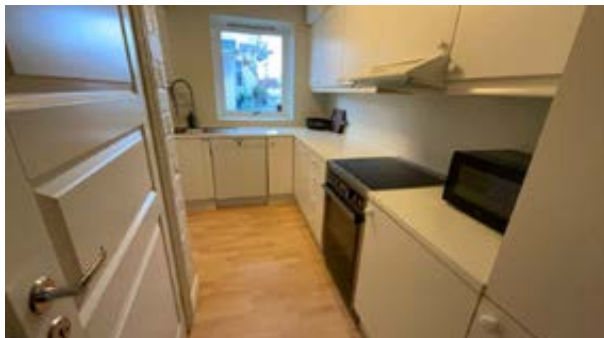
## 1. ETASJE > KJØKKEN

Kjøkkenet har innredning med glatte fronter. Benkeplaten er av laminat. Det er kjøleskap, oppvaskmaskin og komfyr.

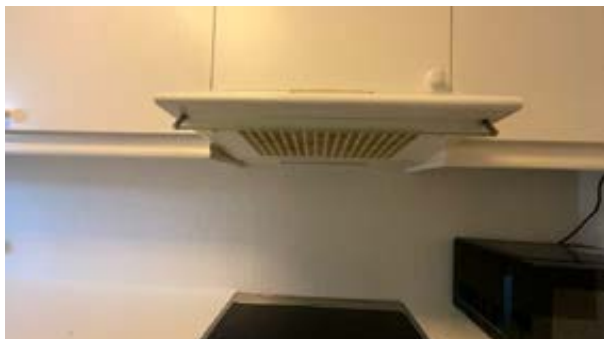
### 1. ETASJE > KJØKKEN

Det er kjøkkenventilator med avtrekk ut.
