ROMSLIG 2 ROMS LEILIGHET I 2 ETASJE I ERIKSBAKKVEIEN 3

Eriksbakkveien 3

Tilstandsrapport

FIREMANNSBOLIG

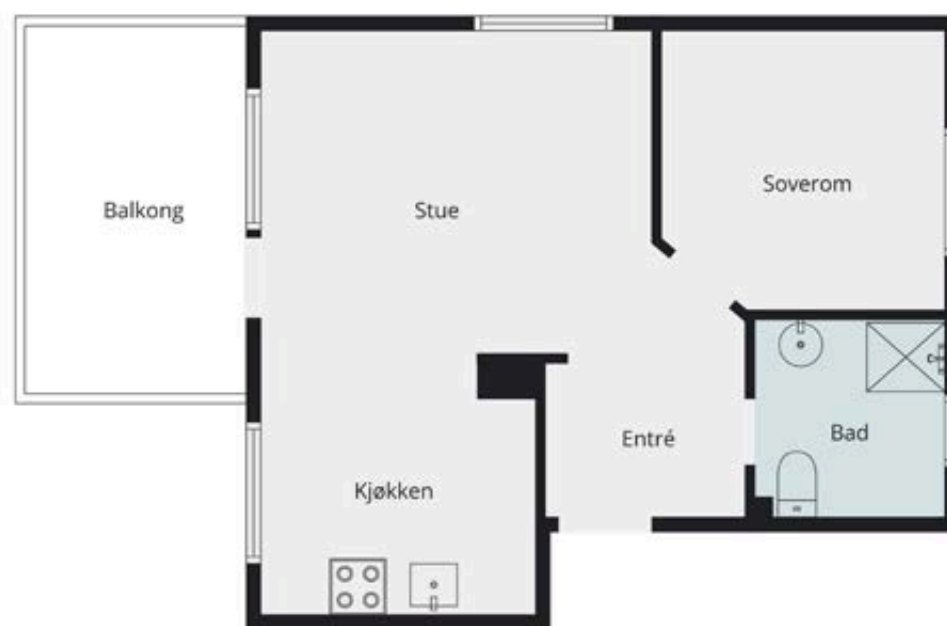
Plantegning

Plantegningen er en ikke målestil illustrasjon og avvik kan forekomme.

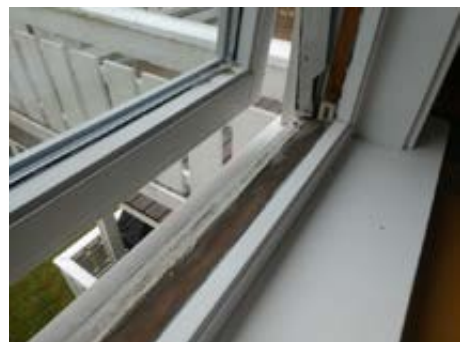
- Det er påvist tegn på innvendig kondensering av enkelte vindusglass.
- Karmene i vinduer er slitte og det er sprekker i treverket.

Slitt karm på de eldste vinduene

Karmene i vinduene bør utbedres og eventuelle sprekker i treverket tettes for å hindre videre forringelse og redusere risiko for råte og varmetap.

Tiltak bør også vurderes for å bedre ventilasjonen og redusere kondensering på vindusglass, da dette kan føre til fuktskader i omkringliggende konstruksjoner.

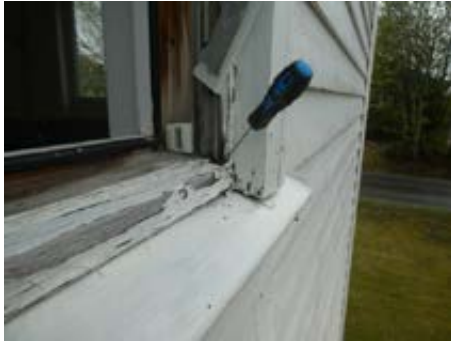
Slitt karm og omramming på de eldste vinduene

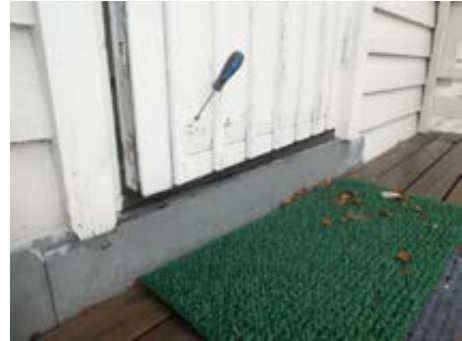
Dørblad og karm er slitt

- Karmene i dører er værslitte utvendig og det er sprekker i trevirket.

Det bør utføres nødvendig vedlikehold og overflatebehandling av terrassedøren og dørkarmene for å hindre videre forvitring og fuktskader.

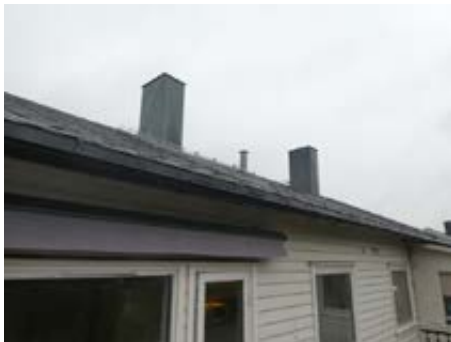
Markiser ved terrasse

Markisen bør funksjonstestes for å avdekke eventuelle feil eller mangler, slik at man unngår risiko for driftsstans eller skader ved bruk.

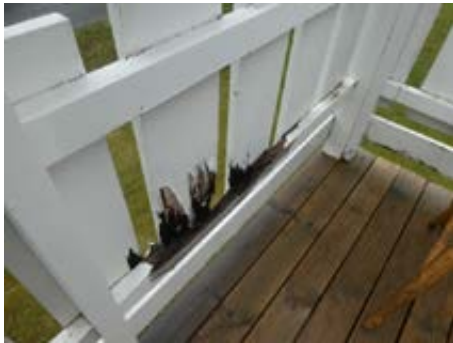
- Det er påvist fukt-/råteskader i konstruksjonen.

Malt rekkverk har stedvis råteskade.

Råteskade på deler av rekkverk

Råteskadede deler av rekkverket bør utbedres eller skiftes ut for å hindre videre forringelse av konstruksjonen.

Kostnadsestimat: Under 20 000

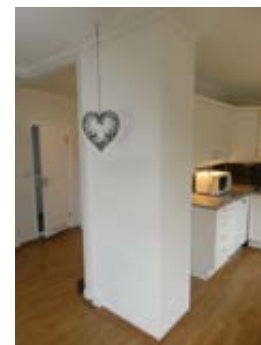
Boligen har mursteinspipe som er pusset og malt. Leiligheten har ikke etablert ildsted.

Pusset og malt pipe i leiligheten

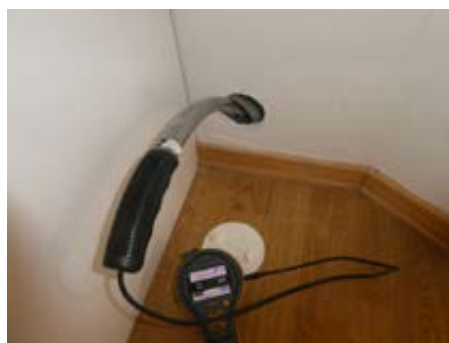
Hulltaking er foretatt fra soverom, mot våt sone under baderoms innredning, uten å påvise unormale forhold. Fuktkvotemåling (vekt%) i konstruksjonen ble målt til 9.5.

Fuktmåling i vegg

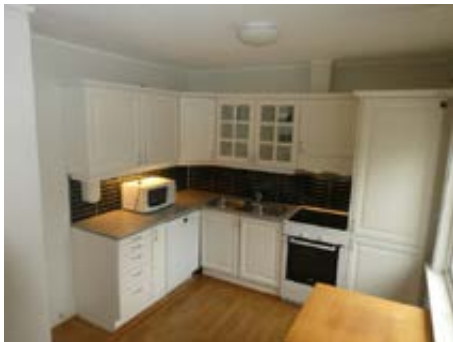
Kjøkken

Det er påvist skader på overflater/kjøkkeninnredning utover normal slitasjegrade. Innredningen har ellers normal bruksslitasje.

Skadede overflater og kjøkkeninnredning bør utbedres for å unngå ytterligere forringelse og redusert funksjonalitet.

Dersom skadene ikke utbedres, kan det føre til økt slitasje, redusert levetid og eventuelle følgeskader på innredningen.

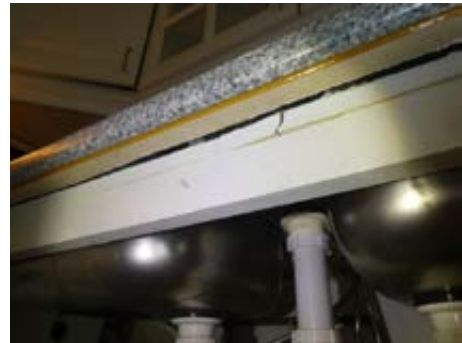
- Det er påvist skader på overflater/kjøkkeninnredning utover normal slitasjegrad.

Liten skade på skrog under oppvaskkum

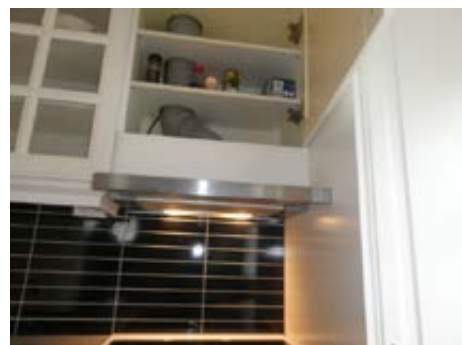
Uttrekk ventilator tar borti sideliggende skap

Det bør utføres nødvendige justeringer av ventilatoren for å sikre optimal funksjon og unngå at den tar i sideliggende skap. Dersom tiltak ikke gjennomføres, kan det føre til redusert brukervennlighet og svekket ventilasjonseffekt på kjøkkenet.

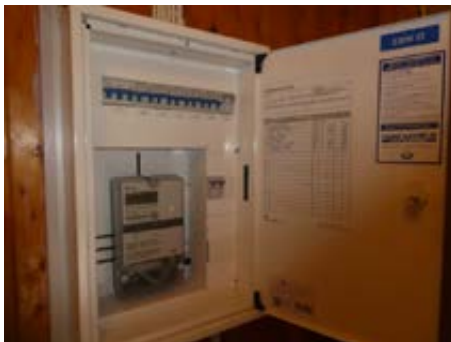
Nytt fordelingskap
