## Stortua Terrasse 4

Leilighet | BRA-i/BRA Total 81/86 kvm | 2 soverom

Stortua Terrasse 4

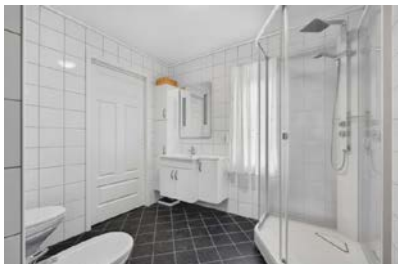
## 2. ETASJE > BAD

Avvik: Det er registrert relativt stor høydeforskjell på gulvet, med ca. 10 mm fall mot sluk. Fallforholdet fremstår større enn normalt for et våtromsgulv. Fallforholdene vurderes som begrensede og gir ikke sikkerhet for tilfredsstillende avrenning fra hele gulvflaten. Bruk av dusjkabinett reduserer risikoen ved normal bruk.

Badet fremstår som opprinnelig fra byggeår 2013. Rommet har flislagte gulv og vegger samt malt platehimling. Dusjing skjer i dusjkabinett med eget dusjkar.

Begrenset fall kan medføre at lekkasjevann eller vannsøl blir liggende på gulvet fremfor å ledes til sluk. Dette kan gi økt fuktbelastning. Bruk av dusjkabinett reduserer risikoen ved normal bruk.

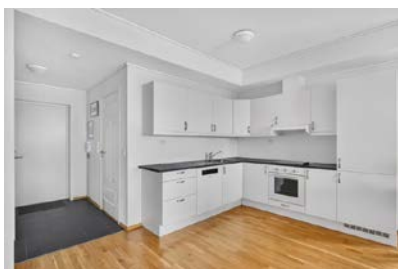
### 2. ETASJE > STUE/KJØKKEN

Kjøkkenet er åpent mot stue. Det er parkett på gulv, malte plater på vegger og malte plater i himling. Kjøkkeninnredningen har hvite, glatte fronter og laminert benkeplate. Det er nedfelt oppvaskkum i rustfritt stål. Kjøkkenet er utstyrt med integrert stekeovn og platetopp, oppvaskmaskin samt kjøøl-/fryseskap i høyskap.
