# Bernmarka 3A

FOSNAVÅG

Halvpart av vertikaldelt tomannsbolig over to etasjer | Beliggende på utsiktstomt | Garasje, stor terrasse | God stand

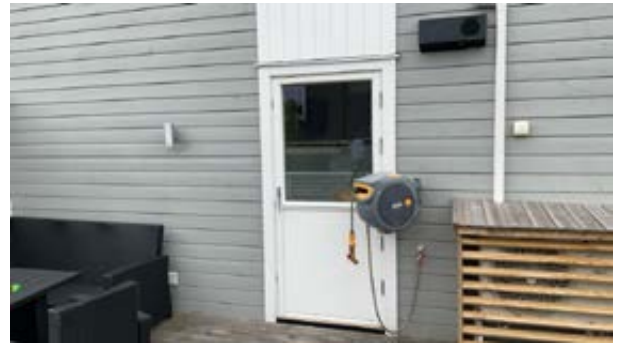
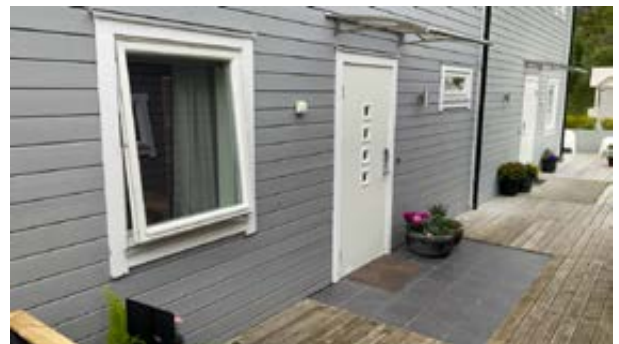
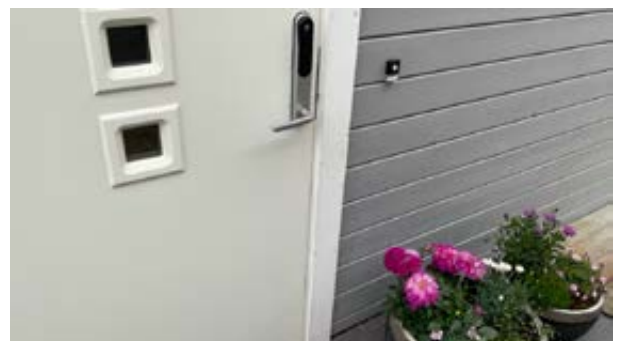
## TG 1 Dører

Bygningen har malt hovedytterdør med YaleDoorman, dels overbygd, og malt balkongdør i tre fra stue og vaskerom/gang.

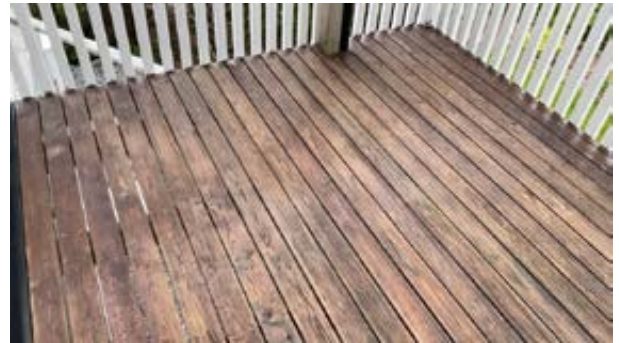
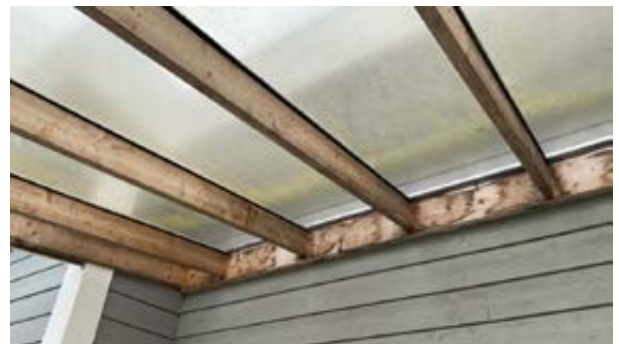
## TG 2 Balkonger, terrasser og rom under balkonger

Beiset/Ubehandlet markterrasse på ca. 59 m<sup>2</sup>, i impregnert tre, spilerekkverk, trinn nivå.

- Lokal utbedring/utskiftning bør utføres.

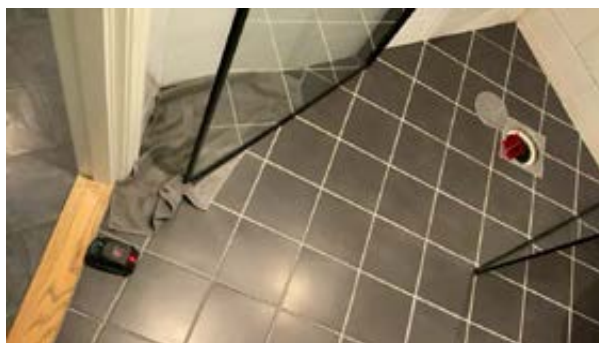
- Dersom tiltaket ikke utføres, kan dette over tid føre til at flisene løsner eller sprekker, spesielt ved belastning eller bevegelser i konstruksjonen.

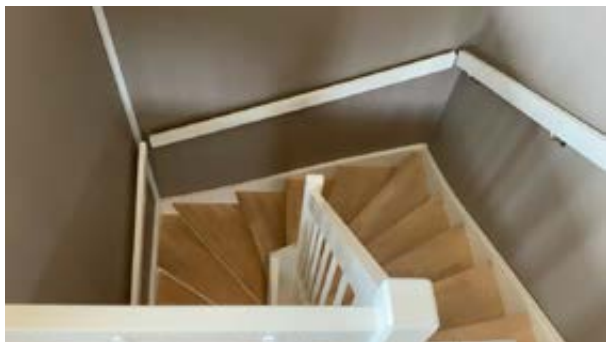
### TG 2 Innvendige trapper

Boligen har lakkert tretrapp, med malte vanger.

Trappen fungerer med dette avviket.

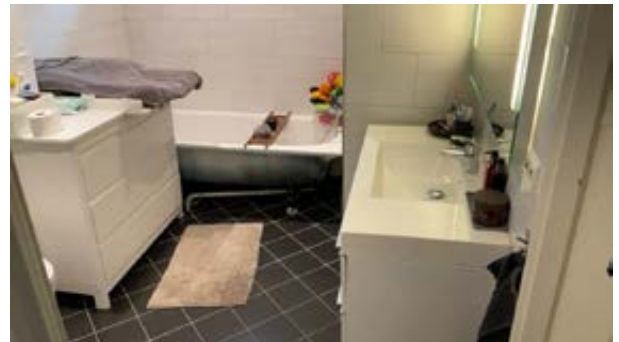
## TG 1 Sanitærutstyr og innredning

Rommet har innredning med heldekkende servant, veggmontert toalett, badekar og dusjvegger/hjørne.

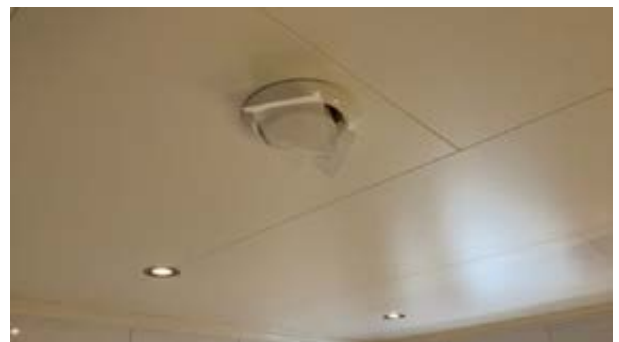
## TG 1 Ventilasjon

Det er balansert ventilasjon.

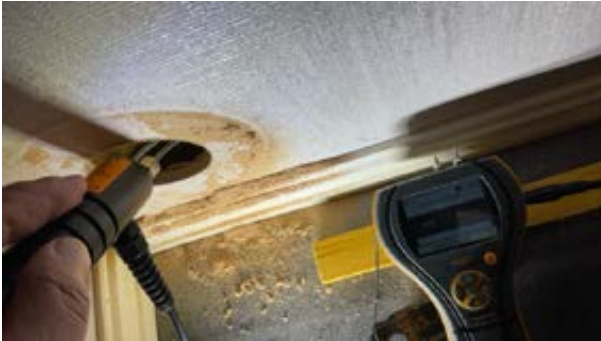
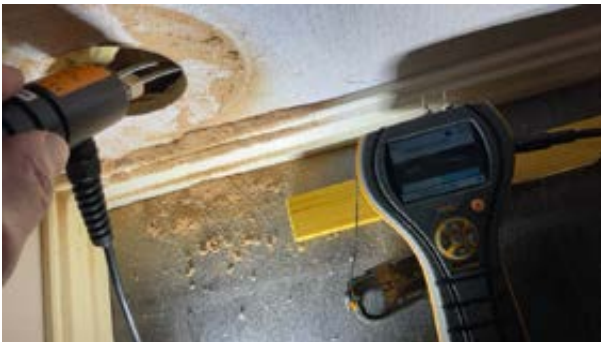
## TG 1 Tilliggende konstruksjoner våtrom

Hulltaking er foretatt uten å påvise unormale forhold. Hulltaking er foretatt ved/i under trapp. Fuktkvotemåling (vekt%) i konstruksjonen ble målt til < 7, dvs tørt ved vår befaring

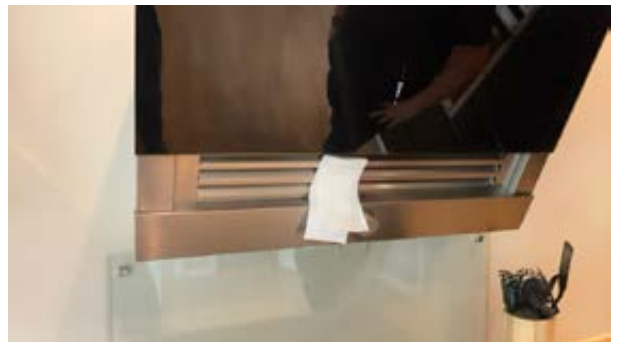
#### TG 1 Avtrekk

Det er kjøkkenventilator med avtrekk ut.
