Helskaret 5 Hytten "Ariblå"

Helskaret 5

Tilstandsrapport

FRITIDSBOLIG

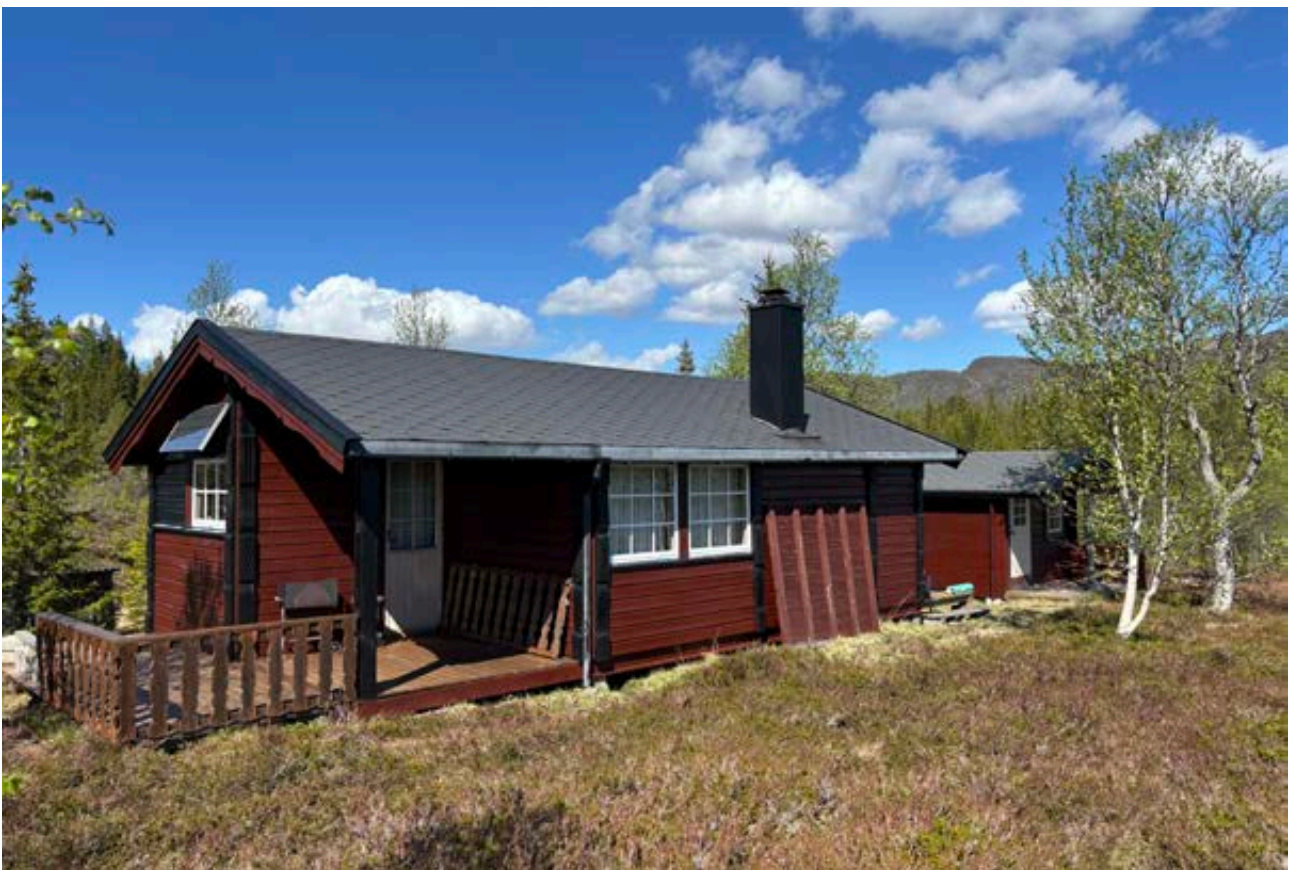
Hytten med delvis overbygget terrassedel med adkomst fra soverommet

Terrasse på terreng sørvestlig side. Vurdering av avvik: · Det er værslitt/oppsprukket trevirke/trepaneler. · Konstruksjonene har skjevheter.

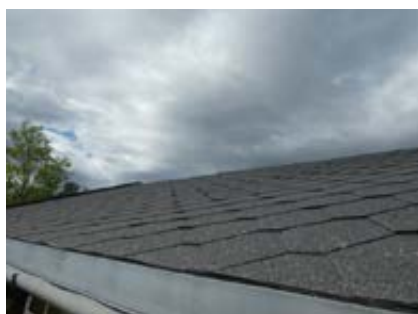
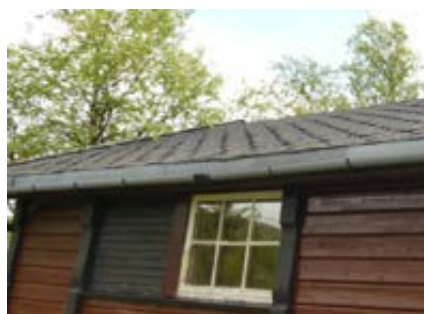
Stedvis mose/algevekst må tekke

- Overvåk tilstanden jevnlig. For å få tilstandsgrad 0 eller 1 må tekkingen skiftes ut, men tidspunktet for når dette er nødvendig er vanskelig å si noe om.
- Når takteking og undertak begynner å bli gamle, øker risikoen for lekkasjer, noe som kan føre til omfattende og kostbare reparasjoner av underliggende konstruksjoner dersom en ikke foretar tiltak på konstruksjonene før dette oppstår.
- Lokal utbedring må utføres.

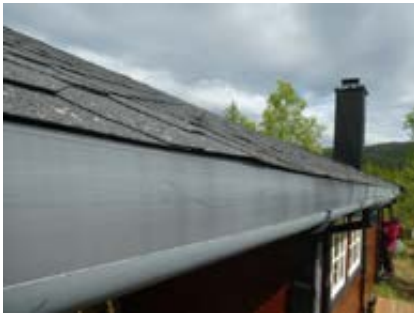
Plast takrenner og nedløp

- Stigetrinn og plattform for feier må monteres.
- Det er ikke krav om utbedring av snøfangere opp til dagens krav.
- Overvåk tilstanden jevnlig. For å få tilstandsgrad 0 eller 1 må beslag/renner/nedløp skiftes ut, men tidspunktet for når dette er nødvendig er vanskelig å si noe om.

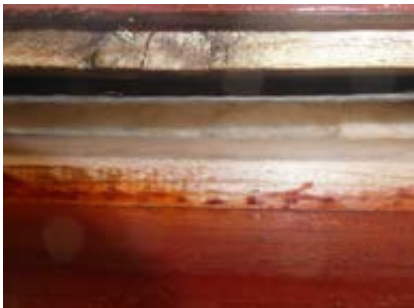
Åpninger bak kledning

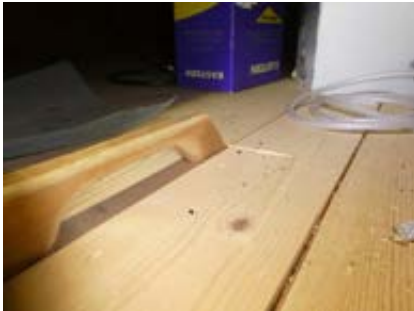
Takkonstruksjonen er utført som saltak med takspærre og limtredrager i mønet, med innvendig skråtak. Museavføring registrert på hems over inngang/soverom. · Det er registrert symptom på aktivitet fra skadedyr.

Museaktivitet på hems

Det må utføres utvendig tetting for tilkomst av mus til konstruksjonene, samt sette inn musefeller i områder hvor mus er registrert.

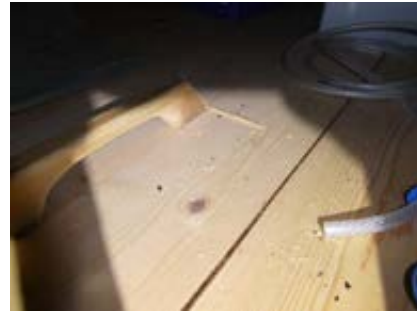
- Det er registrert symptom på aktivitet fra skadedyr.

Museaktivitet på hems

- Det må foretas tiltak for å lukke avviket.
- Dersom tiltaket ikke utføres er det fare for ytterligere skadeutvikling.

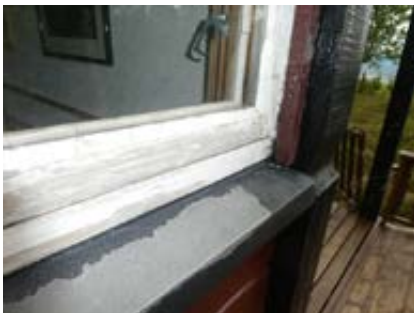
- Det er påvist at enkelte vinduer er vanskelig å åpne/lukke.
- Det er påvist tegn på innvendig kondensering av enkelte vindusglass.
- Karmene i vinduer er slitte og det er sprekker i treverket.
- Treverket i vinduene har stedvis høyt fuktnivå.

Vinduer er slitt

- Det må påregnes noe vedlikehold og at enkelte vinduer må skiftes ut.
- Kondensering på enkelte glass har medført fuktskader i treverk som kan medføre utskiftningsbehov av enkelte vinduer.

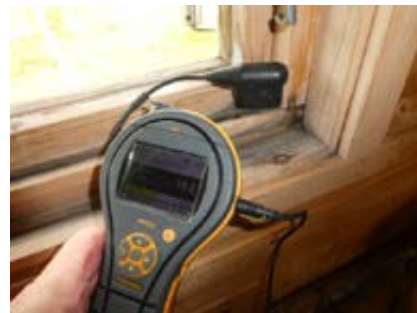
Enkelte vindu er fuktskade

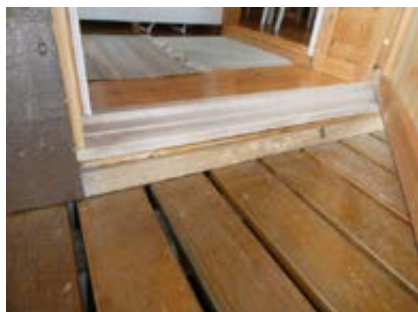
- Det er påvist avvik rundt innsetningsdetaljer.

Trepanelt balkongdør

Beslag under balkongdør er ikke etablert.

- Det bør gjøres tiltak for å lukke avviket.

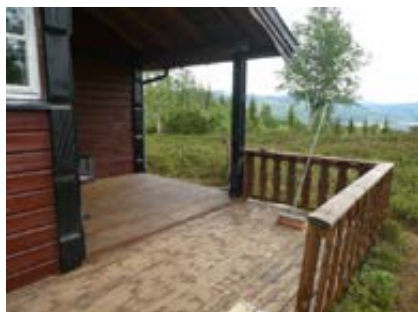
Terrasse på terreng

- Lokal utbedring må utføres.
- Det må foretas tiltak for å lukke avviket.

Rekkverk bør monteres på terrasse/platter der høyden til terreng er over 50 cm. Rekkverkshøyden bør ikke være under 90 cm. Dagen krav er 100 cm.

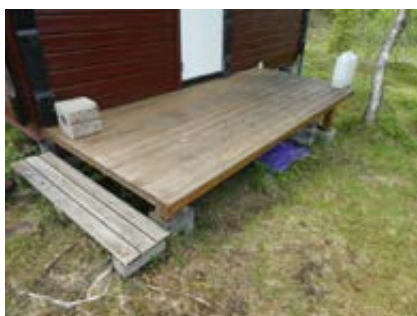
Inngangsparti

- Rekkverk må monteres for å lukke avviket.

Rekkverk bør monteres på trapper/inngangspartier der høyden til terreng er over 50 cm.

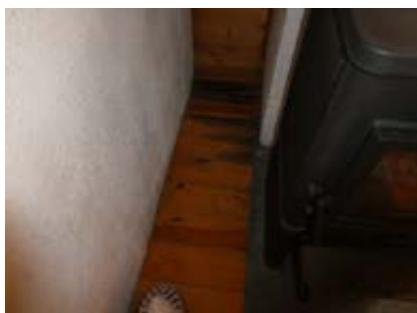
- Det er stedvis påvist synlige skader på overflater.
- Overflater har en del slitasjegrad utover det en kan forvente.

Gammel fuktskade på gulv ved pipe

- Overflater må utbedres eller skiftes.

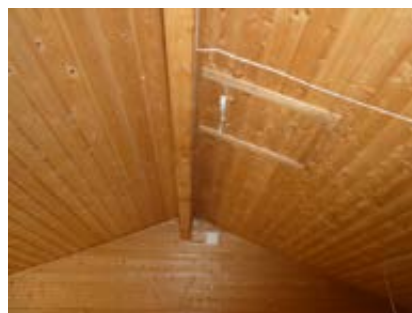
"sår" i himling etter tidligere pipe

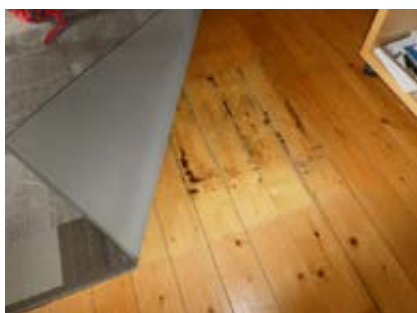
"sår" på gulvbord etter tidligere pipe.

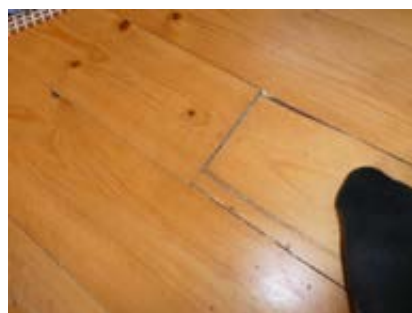
Etasjeskille/gulv mot grunn. Etasjeskiller er av trebjelkelag med underliggende stubbeloft. Vurdering av avvik: · Målt høydeforskjell på over 20 mm innenfor en lengde på 2 meter. Tilstandsgrad 3 gis med bakgrunn i standardens krav til godkjente måleavvik. · Det er målt høydeforskjell på mellom 15-30 mm gjennom hele rommet. Tilstandsgrad 2 gis med bakgrunn i standardens krav til godkjente måleavvik. · Det er registrert skader etter aktivitet av skadedyr. Konsekvens/tiltak · For å få tilstandsgrad 0 eller 1 må høydeforskjeller rettes opp. Ytterligere undersøkelser må foretas for å få kartlagt omfanget for utbedring. · Det er viktig å ta tak i skadedyrproblemer så tidlig som mulig for å unngå etablering/utvikling av skadedyrene, og sikre et sunt og behagelig bomiljø.

Gulvbord ved kjøkkeninnredning har nedbøy

TG 3 Etasjeskille/gulv mot grunn

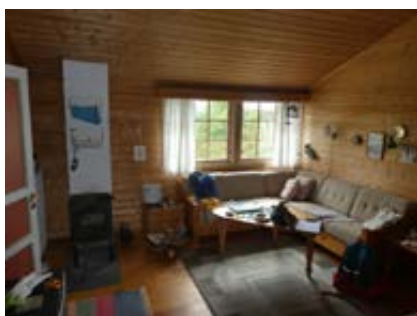
Stikkprøver med laser for å kontrollere skjevheter i etasjeskille er utført i stue/kjøkken. Det er registrert avvik på ca. 25-30 mm.

- Målt høydeforskjell på over 20 mm innenfor en lengde på 2 meter. Tilstandsgrad 3 gis med bakgrunn i standardens krav til godkjente måleavvik.
- Det er målt høydeforskjell på mellom 15-30 mm gjennom hele rommet. Tilstandsgrad 2 gis med bakgrunn i standardens krav til godkjente måleavvik.
- Det er registrert skader etter aktivitet av skadedyr.

Det er kul på gulv ca. midt i stue

- For å få tilstandsgrad 0 eller 1 må høydeforskjeller rettes opp. Ytterligere undersøkelser må foretas for å få kartlagt omfanget for utbedring.
- Det er viktig å ta tak i skadedyrproblemer så tidlig som mulig for å unngå etablering/utvikling av skadedyrene, og sikre et sunt og behagelig bomiljø.

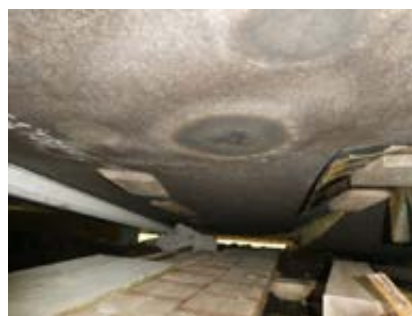
Stubbeloft under tilbygg soverom. Løse stubbelofts plater og tydelig tegn på mus/skadedyr.

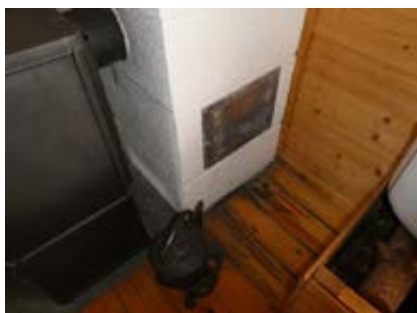
Pipe og ildsted: Hytta har elementpipe, vedovn og sotluke/feiluke i stue. Vurdering av avvik: · Ildfast plate mangler på gulvet under sotluke/feiluke på pipe.

Sotluke

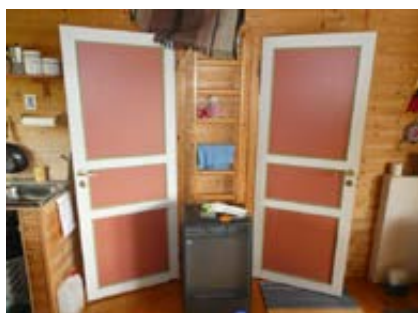
- Det er påvist avvik som tilsier at det bør foretas tiltak på enkelte dører.

Malte speildører.

- Enkelte dører må justeres.

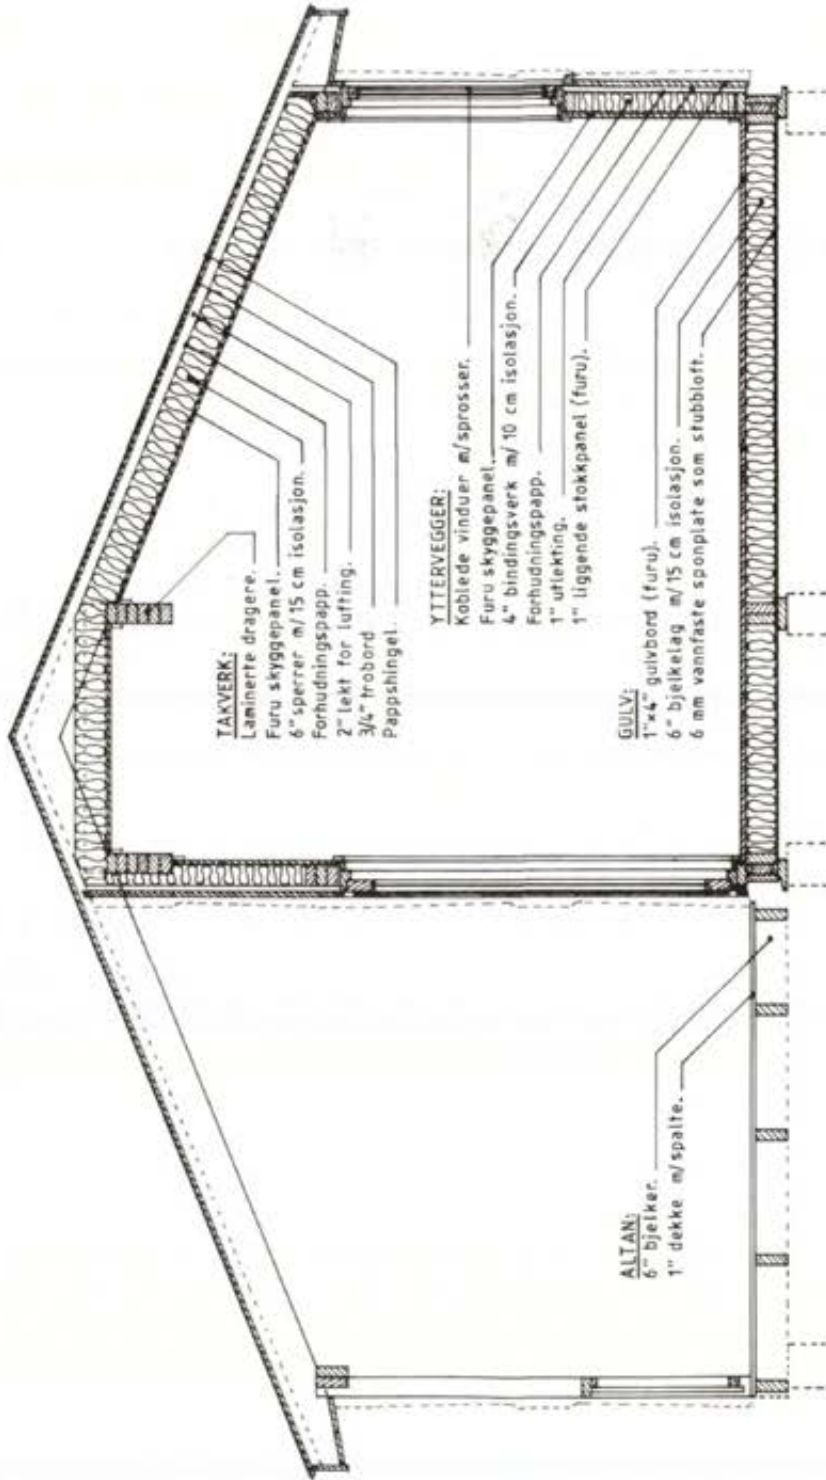
SALTDALSHYTTA - Snitt.

TAKVERK:
 Laminerte dragere.
 Furu skyggepanel.
 6" sperrer m/15 cm isolasjon.
 Forhudningspapp.
 2" lekt for lufting.
 3/4" trobord
 Pappshingel.

YTTERVEGGER:
 Koblede vinduer m/sprosser.
 Furu skyggepanel.
 4" bindingsverk m/10 cm isolasjon.
 Forhudningspapp.
 1" utflekking.
 1" liggende stokkpanel (furu).
