# Borgveien 2E

HOMMERSÅK

**Selveierleilighet med god standard - Nytt kjøkken  
- Attraktiv beliggenhet**

## Tilstandsrapport Eierskifte

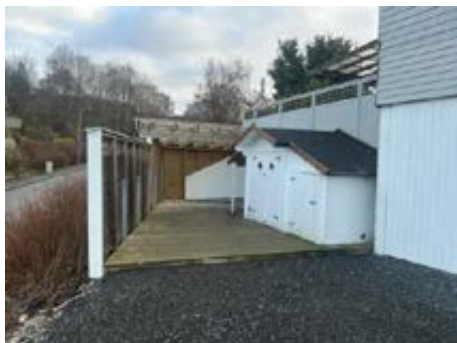
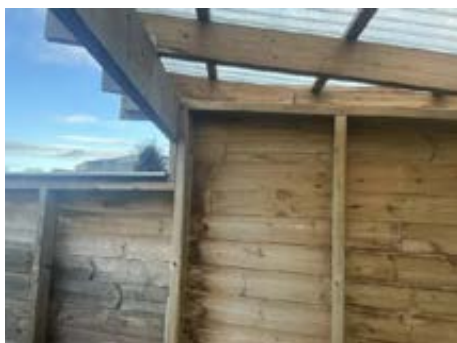
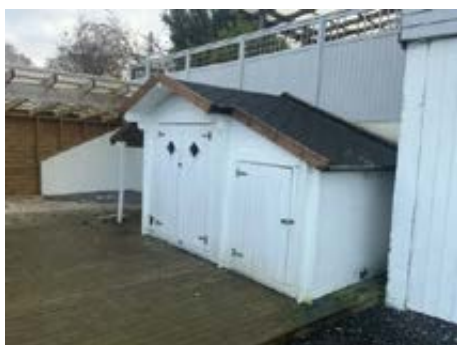
### 6.1 Balkong, terrasse, platting

Terrasse/platting på bakke bygget i trekonstruksjoner med utvendig bod og overbygg. Fliser på del av platting.

Ved enkel nivellering er det målt en høydeforskjell på 1, 5 cm. Med hensyn til alder vurderes over halvparten av forventet funksjonstid å være nådd. TG 2 på grunn av normal slitasje og alder. Bom (hulrom under) i noen fliser. Mark-terrasse er lagt direkte på bakken uten frostsikring, og bevegelser pga. tele i bakken må påregnes. Bærende konstruksjoner er ikke fagmessig satt opp.

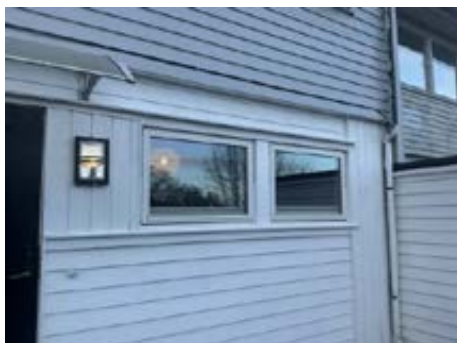
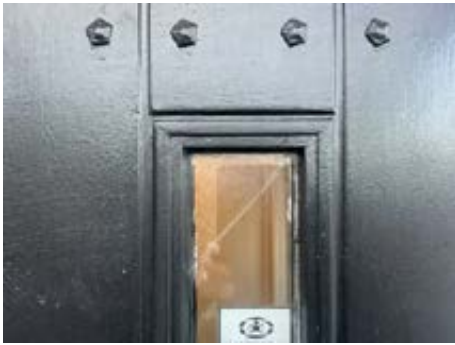
### 6.2 Vinduer og dører

Vinduer med 3-lags glass. Ytterdører fra byggeår. Innvendige dører med lett-dører uten pakninger i karm.

TG 3 på grunn av sprekk i glass til inngangsdør.

Det registreres at vann- bord over og under vindu er av 19 mm tykkelse. Anbefalt tykkelse på vannbord er 22 mm - 29 mm på grunn av eventuell vridning og sprekker. Vindu fremstår ellers i god stand med normal slitasje TG 1. Vinduer med isolerglass. Fabrikk-malt. Det ble foretatt en enkel funksjonstest av tilfeldig valgte vinduer i boligen. Vinduer har en forventet tid for utskifting på 20 - 40 år. Tredører/aluminiumsdører har en forventet tid for utskifting på. Kort/middels/lang - 20/30/40 år. Normaltid for justering av vindu og dører 2 - 8 år.

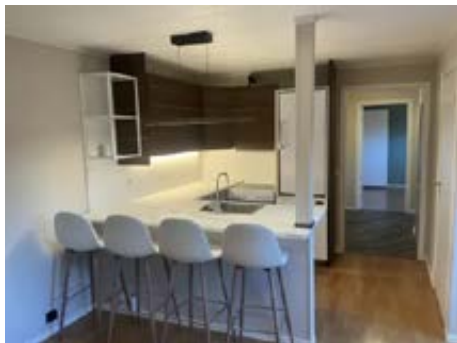
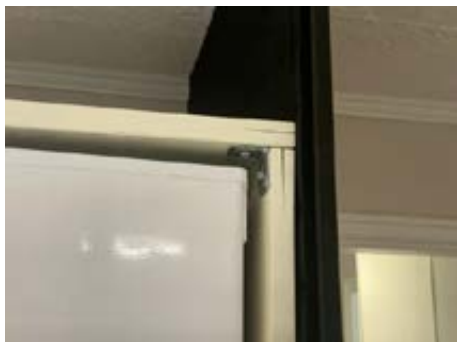
## 6.5 Kjøkken

Sprekker på seksjon til kjøleskap.

Sprekk på seksjon til kjøleskap. Kjøkken fremstår ellers som ny (2025) og har ikke vert brukt.

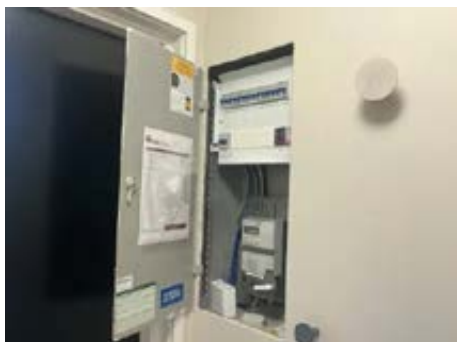
## 6.9 Elektrisk

Sikringsskap står i entre/gang.

Med bakgrunn i de registrerte avvik bør det gjennomføres en utvidet el-kontroll av en kvalifisert elektrofaglig person.

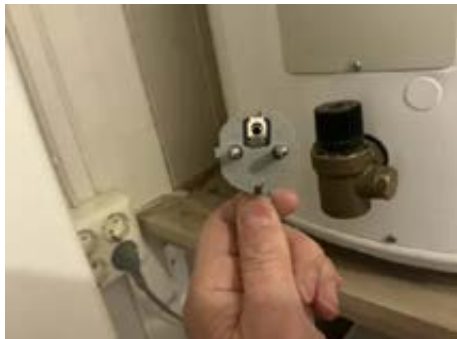
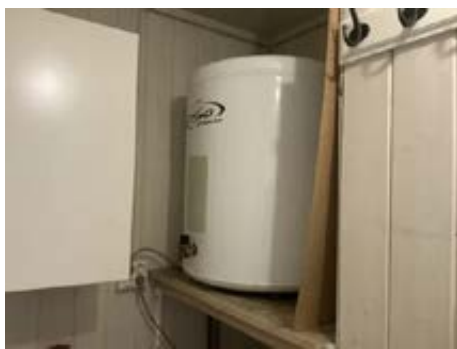
## 6.10 Varmtvannsbereder

Bereder er over 20 år gammel. TG 2 bereder på grunn av alder.  
Teknisk levetid bereder i rustfritt stål 15 - 30 år. Anbefalt brukstid 20 år.

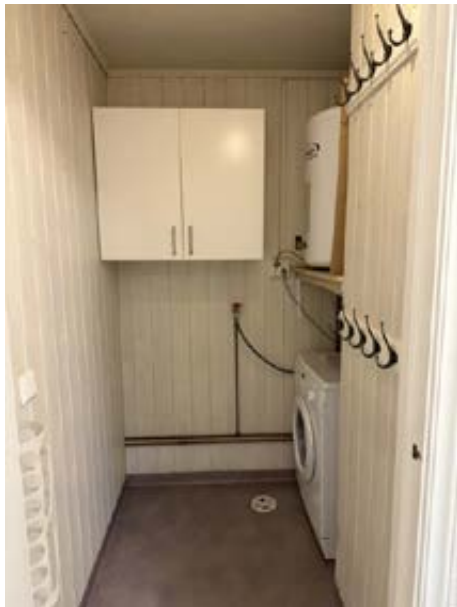
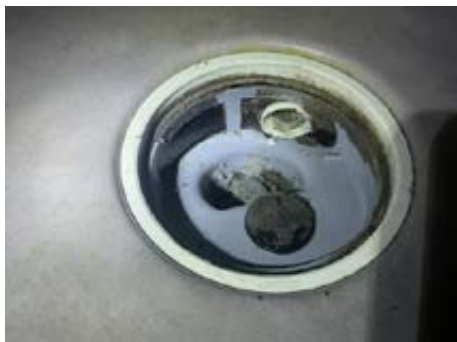
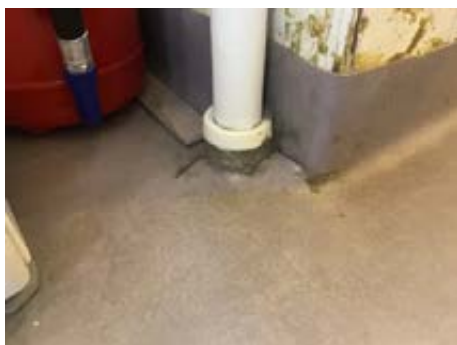
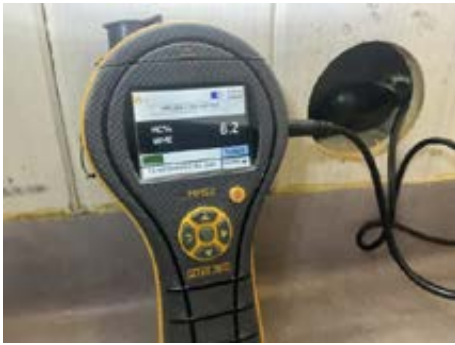
## 6.12 Våtrom: Vaskerom.

Det er behov for totalrenovering av våtrommet!

TG 3 på grunn av våtrom mangler ventilasjon og sprekker i membran/belegg.  
Det er foretatt hull-taking med 73 mm hull-bor i vaskerom uten å påvise avvik.  
Det gjøres oppmerksom på at hull-taking er tatt i et område som ikke er utsatt for fritt vann.

50 000 - 150 000

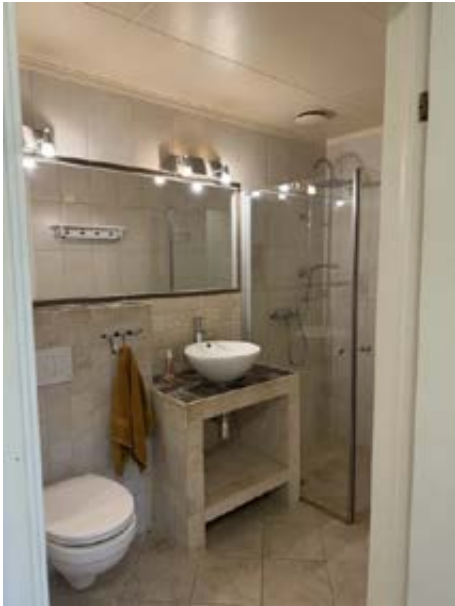
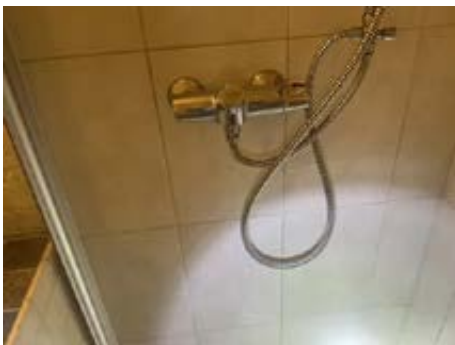
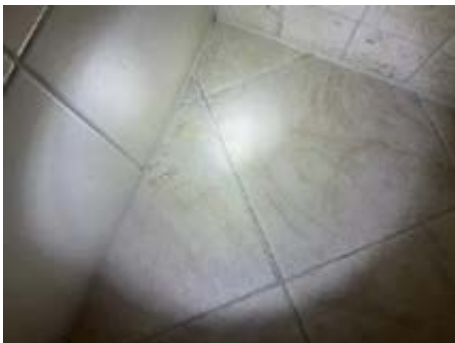
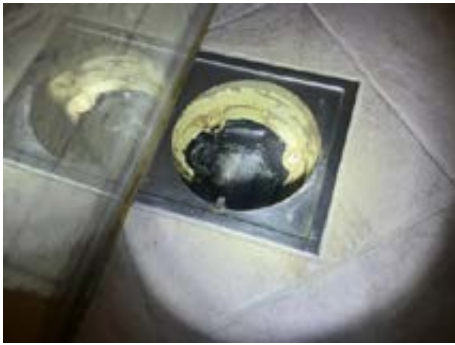
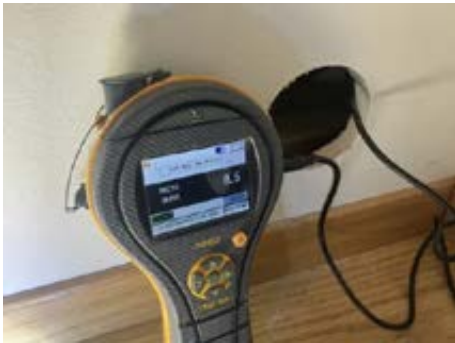
## 6.13 Våtrom: Bad

Høydeforskjell fra topp sluk-rist i dusj-sone til gulv ved terskel er målt til 1,5 cm. Etter dusjing kan det bli liggende igjen noe vann på gulv. Det registreres riss/sprekker i flis-fuger på gulv og vegg. Det registreres "bom" i gulvflis (mangelfull heft mot underlag). Det kan være risiko for at fliser løsner. Det er miss-farging (svertesopp/muggsopp) i silikon-fuger i overgang gulv og vegg.

| Oppsummering av sanitærutstyr | TG-2 |
|---|---|
| <p>Det registrere bom (hulrom under) på fliser på seksjon/benk til vask. Det er ikke etablert noen drengs-åpning for synliggjøring av eventuell lekkasje fra innebygget sistene TG 2. Konsekvens: Ved lekkasje kan det forekomme skade i lukket konstruksjon og eventuelt lekkasjevann vil ikke bli synliggjort.</p> | |

| Oppsummering av membran, tettesjikt og sluk | TG-2 |
|---|---|
| <p>Det anbefales regelmessig rengjøring av sluk for å forhindre at vannstand stiger opp til klemring. Dersom vannstand overstiger klemring kan vann ledes under klemring med risiko for lekkasje. Bad er slutten av forventet brukstid. Det anbefales installere tett dusjkabinett for å unngå fukt-belastning fra fritt vann på gulv og vegger.</p> | |
