# Dalefaret 19

ELNESVÅGEN

**Dalelia- Lekker halvpart i tomannsbolig med stor dobbel garasje, uteplasser, balkong og nydelig utsikt! 3 soverom og 2 stuer.**

# Tilstandsrapport

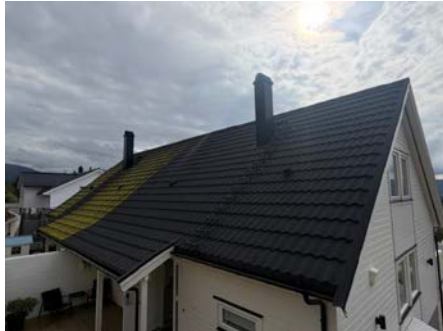
Taket er tekket med Decra/Powertekk plater fra byggeår. Takteking er besikket fra bakkenivå. Undertak og øvrig takkonstruksjon er fra samme periode. I 2025 ble takflaten mot nord vasket, og det ble utført fjerning av alger og mose på et areal på ca. 67 m<sup>2</sup>. Arbeidet ble utført av Hast Tak og Fasadevask AS og er dokumentert med faktura datert 26.05.2025.

Oversiktsbilde av takteking mot nord.

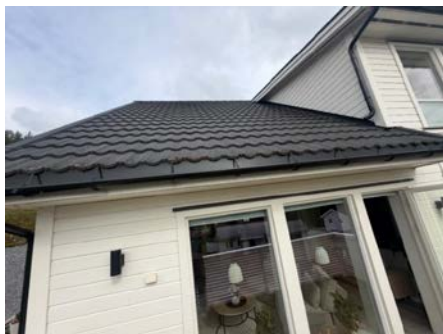
Oversiktsbilde av takteking mot sør.

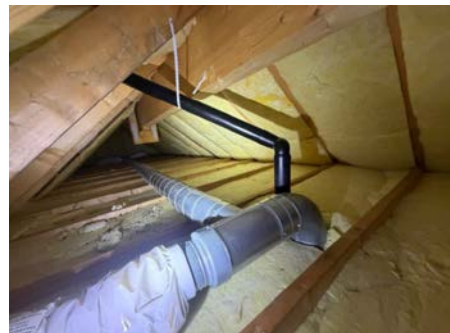
Loftet er utført som uluftet loft over oppvarmede rom, med isolasjon i takkonstruksjonen og i bjelkelaget mot underliggende etasje. Tilkomst til loftet skjer via loftsluke med nedfellbar stige samt luker i knevegger.

Oversiktsbilde av loftet.

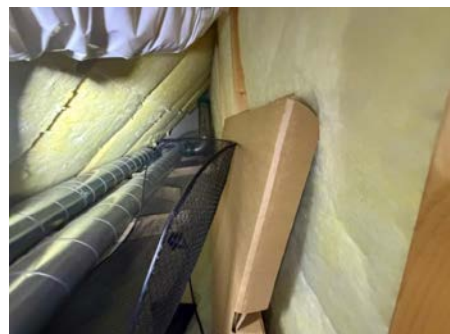
Oversiktsbilde, ett av raftekottene.

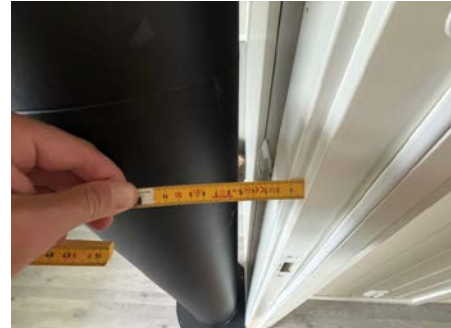
Det er målt ca. 50 mm avstand mellom røykrør og tilstøtende vegg i soverom på loft. Om avstanden er tilstrekkelig avhenger av type pipe/røykrør og produsentens krav til sikkerhetsavstand mot brennbart materiale. Forholdet kan være i henhold til kravene, men dette er ikke dokumentert. Det anbefales derfor å undersøke aktuell produktdokumentasjon eller få forholdet kontrollert av fagkyndig/feiervesen.

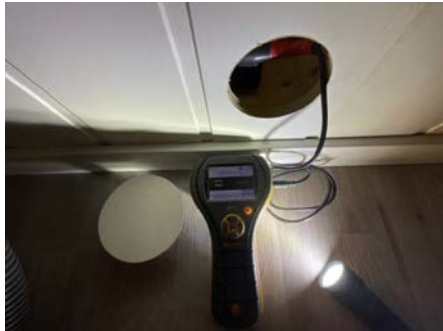
Hulltaking er utført fra tilstøtende rom, uten å påvise unormale forhold i veggkonstruksjon bak badekaret.

Hulltaking og fuktmåling, ingen fukt eller andre avvik registrert i borehull. Hull blir blendet forsvarlig.

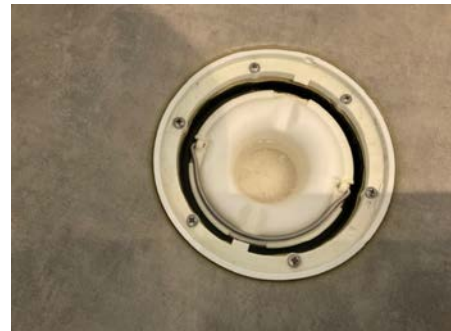
Vinylbelegg på gulv med oppbrett langs vegger, belegget er ført ned i sluken og korrekt klemt under klemring. Våtromsplater på vegger som tettesjikt.

Sluk. Synlig Vinylbelegg som er korrekt klemt under klemring.

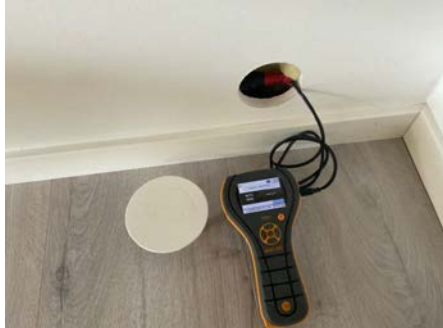
Hulltaking er utført fra tilstøtende rom, uten å påvise unormale forhold i veggkonstruksjon bak vasken.

Hulltaking og fuktmåling, ingen fukt eller andre avvik registrert i borehull. Hull blir blendet forsvarlig.
