# Gjemnesvegen 306

**Steffenhaugen - Eldre fritidsbolig med solrik og lun beliggenhet nær turområder. Stor tomt. Renoveringsobjekt!**

# Tilstandsrapport

# gnr. 51, bnr. 63

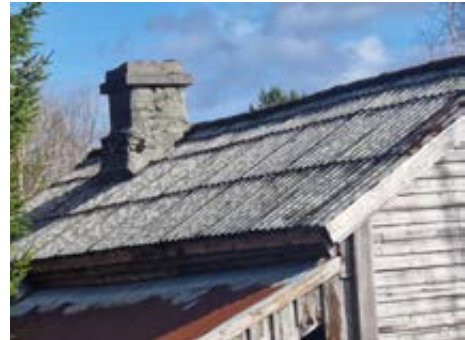
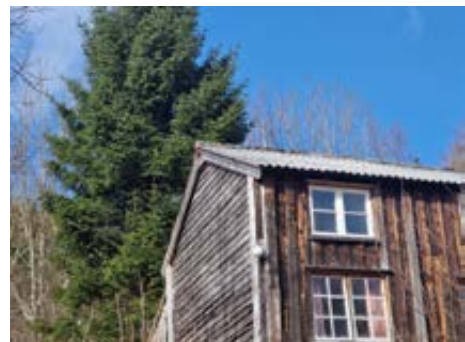
**Beskrivelse**  
Taktekket er av bølgeeternitt. Siden taket (takkonstruksjon, takteking og skorstein) kun er observert fra bakkenivå, er vurderingen begrenset av dette. Det er ikke sikkerhetsmessig forsvarlig å bevege seg ut på taket eller observere fra stige. Selv om det ikke er avdekket skader under befaringen, betyr ikke dette at det ikke foreligger skader som en besiktigelse på taket kan avdekke. Vær oppmerksom på denne risikoen. En undersøkelse av taket kan utføres av en fagperson under tilstrekkelige sikkerhetsforhold.

**Vurdering av avvik:**  
• Mer enn halvparten av forventet brukstid er passert på taktekingen.  
• Mer enn halvparten av forventet brukstid er passert på undertak.

Taktekket er mosegrodd og viser klare tegn til vær-slitasje. Det er tegn til rust på metalplatene som kan være tegn på uttethet i tekket.

- Når takteking og undertak begynner å bli gamle, øker risikoen for lekkasjer, noe som kan føre til omfattende og kostbare reparasjoner av underliggende konstruksjoner dersom en ikke foretar tiltak på konstruksjonene før dette oppstår.

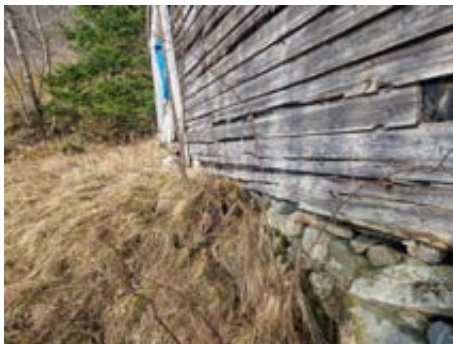
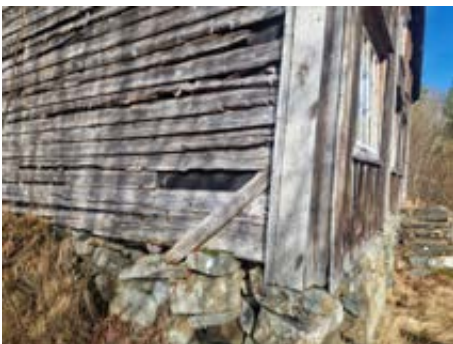
**Vurdering av avvik:**  
• Det er påvist betydelige råteskader i bordkledningen.

Det er registrert betydelige råteskade fra byggets overflate. Bordkledningen bære kraftig preg av værslitasje og lite vedlikehold. Bordkledningen har dårlig lufting i bakkant. Bygget er ikke sikret mot skadedyr.

- Råteskader i bordkledningen vil fortsette å utvikle seg både i tilliggende bordkledning og til bakenforliggende veggkonstruksjon, dersom en ikke foretar tiltak.

Bordkledningen må skiftes ut. Det må gjennomføres ytterligere/nærmere undersøkelser rundt selve veggkonstruksjonen for å bekrefte konstruksjonens tilstand. Basert på kledningens tilstand er konstruksjonen av lik tilstand.

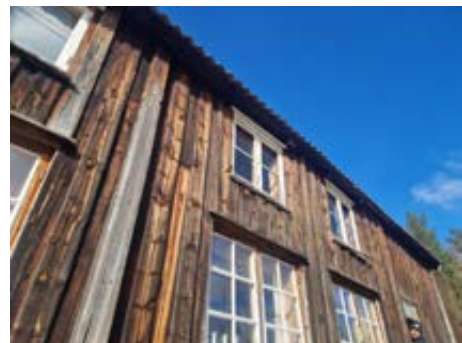
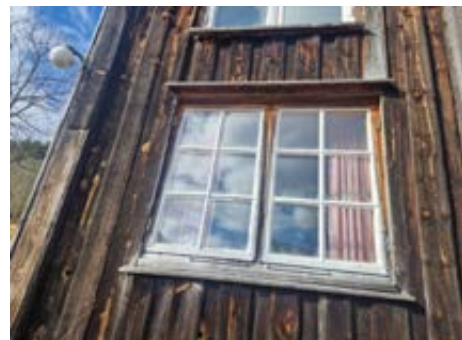
- Det er påvist vinduer med fukt/råteskader.

Det er registrert vinduer med råteskadet tre-karmer, samt værslitasje og sprekkdannelse. Flere glass er punktert.

Vinduer med råte og punktering bør skiftes. Skadene kan medføre redusert tetthet og isolasjonsevne, med fare for luft- og fuktinntrenging. Dette kan føre til videre nedbrytning av konstruksjonen, økt varmetap og behov for utskifting av vinduene. Pris konsekvens er medtatt under "Veggkonstruksjons" punktet ettersom disse kostnadene vil være naturlig å ta sammen.

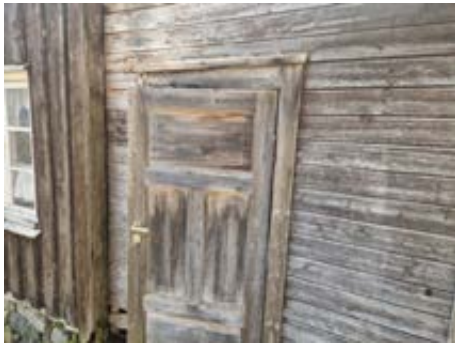
- Det er påvist dør(er) med fukt/råteskader.

Ytterdør fremstår med betydelig værslitasje og manglende overflatebehandling. Det er synlige sprekkdannelse, deformasjoner og tegn til råte i nedre del.

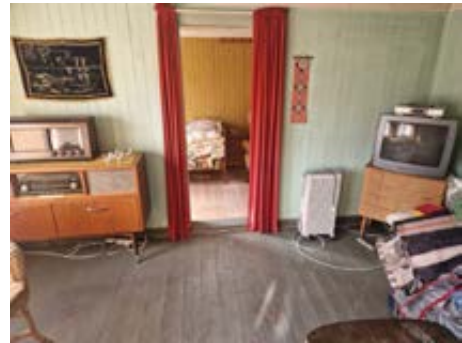
- Målt høydeforskjell på over 20 mm innenfor en lengde på 2 meter. Tilstandsgrad 3 gis med bakgrunn i standardens krav til godkjente måleavvik.

Den bærende konstruksjonen må forsterkes og støttes opp. Priskonsekvens gjelder sikring av etasjeskille. Det anbefales å utføre ytterligere undersøkelser for å kartlegge mer konkrete løsninger for utbedring av den bærende konstruksjonen.

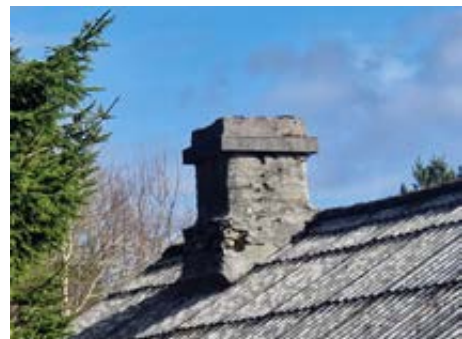
Pussen på pipen er skadet og avskallet.

Manglende synlige pipevanger vanskeliggjør vurdering av tilstand. Skadet puss og slitt beslag kan medføre fuktinntrengning, som over tid kan føre til frostskafer, lekkasjer og skade på omkringliggende konstruksjoner.

Det anbefales nærmere kontroll av pipevanger. Skadet puss bør utbedres for å hindre videre nedbrytning. Beslag rundt pipe må kontrolleres, tettes og eventuelt skiftes for å sikre tett overgang mot taktekket.

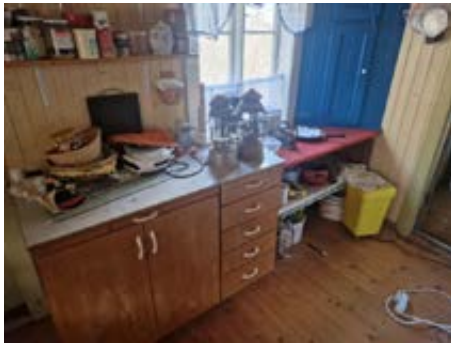
## 1. ETASJE > KJØKKEN

### TG 3 Avtrekk

Avtrekk må installeres.

Kostnadsestimat: Under 20 000
