# Statsråd Daaes gate 4

# Tilstandsrapport

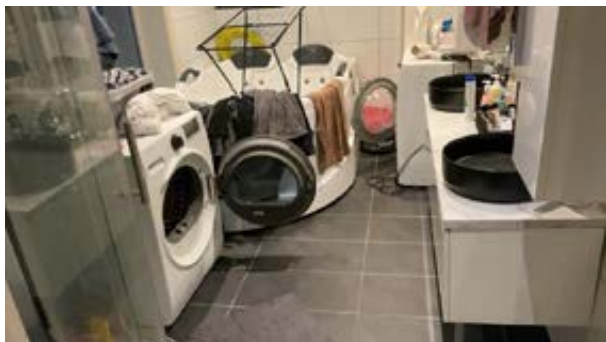
Oversikt bad

Badet ble pusset opp i 2013, ingen dokumentasjon. Det har flislagte gulv og vegger, gulvvarme. I innvendige tak er det himlingsplater. Badet har dusjkabinett og boblebadekar. Innredningen har 2 servanter, videre er det og opplegg for vaskemaskin. Bravida har skiftet dusjkabinett og armatur på baderomsinnredning senere tid. Det er noe innfelt spottbelysning i tak.

- Det er vindu/dør med ikke fuktbestandige materialer i våtsonen (ved vask, dusj, badekar, osv.), løsningen eller byggematerialet er uegnet.

Foringene hadde ved befaring fuktskade, men er nå byttet ut.

I og med vinduene ligger i våtsone så vil de kreve jevnlig vedlikehold for å unngå skader.

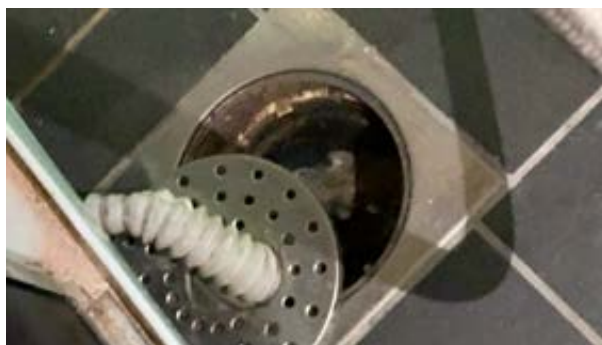
Sluk under dusjkabinett

- Det er påvist at høydeforskjell fra topp slukrist til gulv/synlig topp membran ved dørterskel er mindre enn 25 mm.
- Det er påvist avvik i fallforhold til sluk i forhold til krav i forskrift på byggetidspunktet.

Når høydeforskjellen mellom sluk og tettesjikt ved dør er for liten, øker faren for at vann ved lekkasjer på våtrommet kan trenge ut av våtrommet. Dette kan føre til:

- Lekkasjer til tilstøtende rom
- Skader på dørkarm og terskel
- Fuktskader i gulv og vegger utenfor badet

- Usikker løsning rundt klemring gir økt risiko for at vann kan trenge ned mellom membranen og sluket. Dette kan føre til lekkasje og fuktskader i underliggende konstruksjoner over tid.

Sluk må rengjøres for å foreta grundigere undersøkelsen av utførelsen.

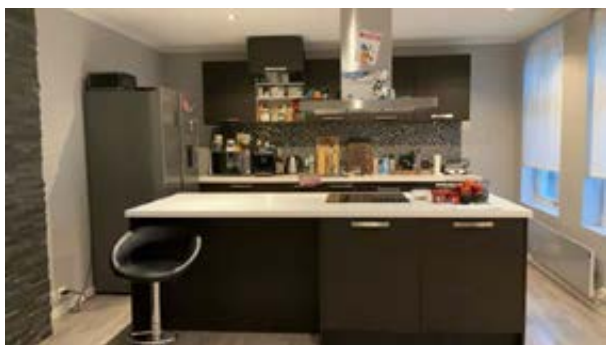
Oversikt kjøkken

Kjøkkenet har innredning med mørke fronter fra ca 2013. Benkeplaten er av laminat, fliser over kjøkkenbenk. Det er kjøleskap (usikker funksjon), kjølfrysescap, oppvaskmaskin, platetopp og stekeovn.
