Øvrevollen 1

ÅLESUND | MOA

Lys og innbydende 2-roms selveierleilighet med attraktiv hjørnebeliggenhet i byggets toppetasje

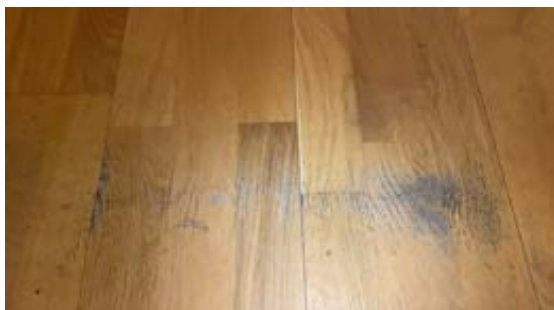
- Det er påvist andre avvik:

Slitt parkett kjøkken.

- Det må foretas tiltak for å lukke avviket.

Noe overflatebehandling må påregnes på parkett.

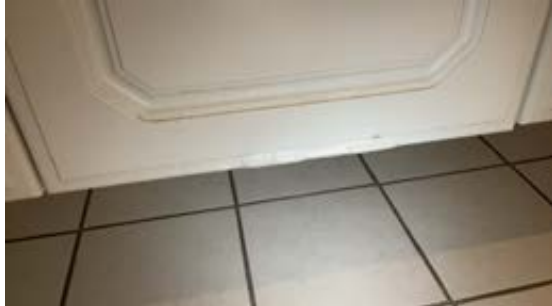
- Det er ikke påvist tilfredsstillende løsning for å synliggjøre lekkasje fra innebygget sisterner.
- Det er påvist skader på innredning.

Noe slitasje på frontdør servantinnredning.

- Ved implementering av innebygget sisterner var det ikke krav om lekkasjesikring, konstruksjonen bør jevnlig observeres.
- Lokal utbedring må utføres.
