# Fagerlivegen 4C

Adresse	Fagerlivegen 4C 6008 ÅLESUND
Prisantydning	Kr 2 000 000,-
Fellesgjeld	Kr 50 820,-
Omkostninger	Kr 52 340,-
Totalpris	Kr 2 103 160,-
Fellesutgifter	Kr 3 424,-
BRA-i/BRA Total	33/36 m <sup>2</sup>
Eierform	Eierseksjon
Boligtype	Eierleilighet
Byggeår	1971
Soverom	1
Etasje	1

# Tilstandsrapport

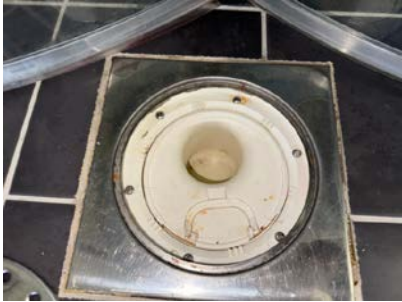
## UNDERETASJE > BAD/VASKEROM

- Overvåk tilstanden jevnlig. For å få tilstandsgrad 0 eller 1 må tettesjiktet skiftes ut, men tidspunktet for når dette er nødvendig er vanskelig å si noe om.

Manglende dokumentasjon medfører usikkerhet om løsnings tetthet og levetid, noe som kan øke risikoen for fuktskader i omkringliggende konstruksjoner.

### TG 2 Sanitærutstyr og innredning

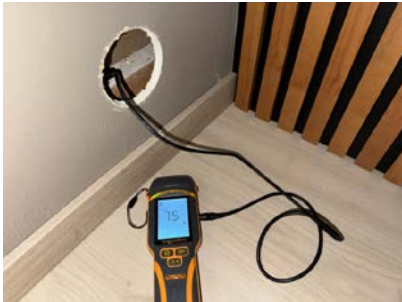
## KJØKKEN

Avvik: Det er påvist skader på overflater/kjøkkeninnredning utover normal slitasjegrad.

### UNDERETASJE > STUE/KJØKKEN

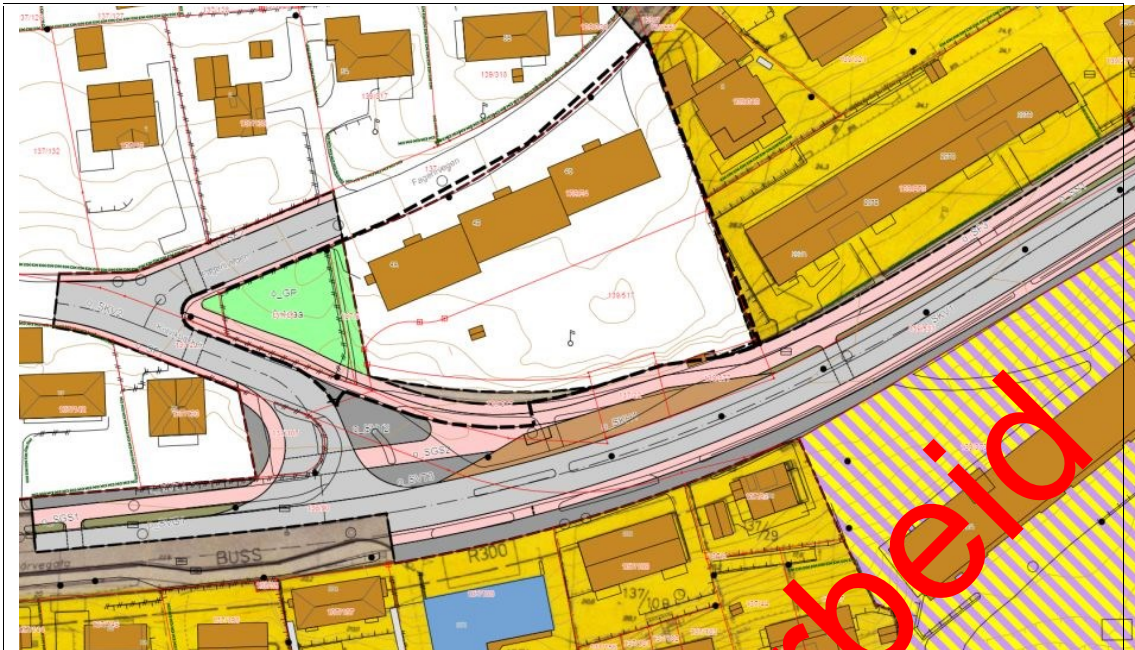
Campusplanen (under behandling) som regulerer kryssløsningen, hovedsykkelakse og fortau forbi planområdet

Underveis startet arbeidet med områdeplanen for Campus Ålesund, og en ble enig om at avklaring og nyregulering av vegsituasjonen forbi eiendommen og adkomstløsning for eiendommen skulle foretas i campusplanen. Denne nærmer seg nå sluttbehandling.

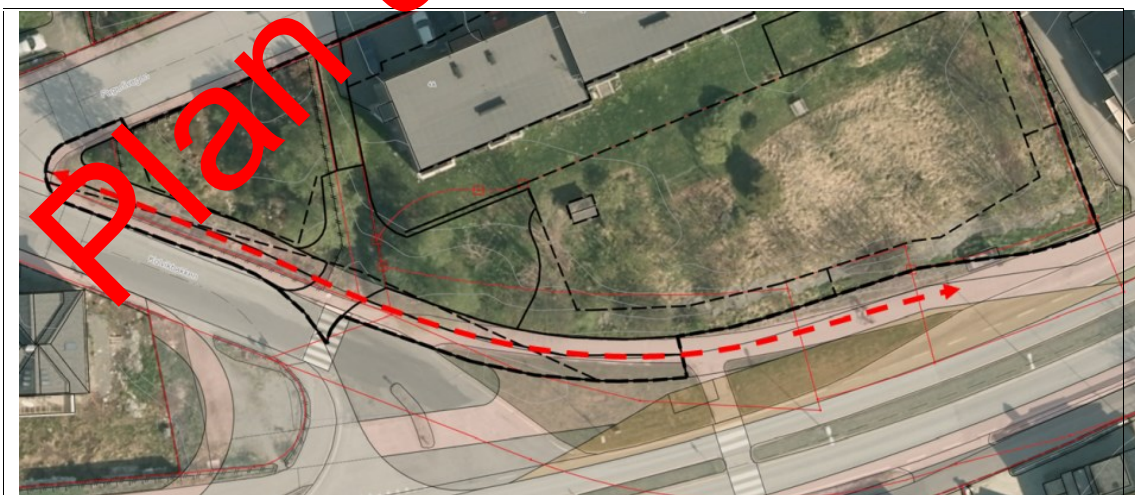
Strekning som kan opparbeides uten arealkonflikt med dagens veganlegg.

Begge disse forhold taler for at utbygger og kommunen går i dialog om et samarbeid om å etablere fortau og sykkelvegen i tråd med campus-planen i samarbeid med planområdet, samtidig med at hybelprosjektet etableres. Eventuelt i form av arealkjøp eller fra privat side med senere tilbakebetaling for avtalte deler av anlegget fra offentlig side. Frånskyndet opparbeiding vil kunne omfatte de delene som ikke kommer i arealkonflikt med eksisterende kjøreveg, kryss og bussholdeplass. Det vil da ikke være langs hele planområdet, men på en strekning på ca. 100 m.
