Øvre Strandgate 28A

Romslig 3-romsleilighet med god planløsning og sentral beliggenhet!

Befaringsdato: 13.04.2026

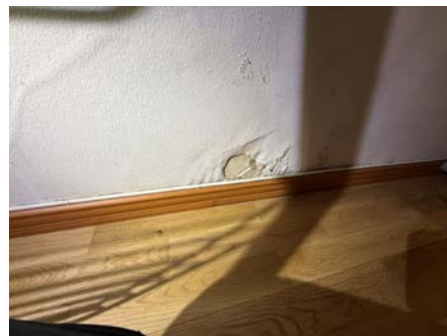
Vurdering av avvik:

- Det er stedvis påvist synlige skader på overflater.

Skader i vegg på soverom.

- Overflater må utbedres eller skiftes.

Kostnadsestimat: 20 000 - 100 000

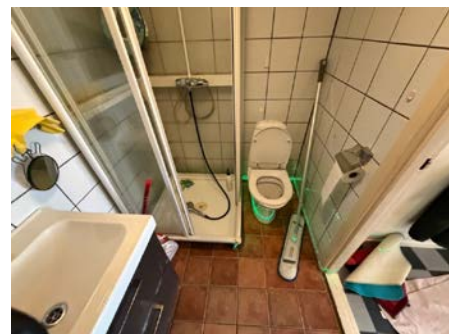
KJELLER > BAD

Vurdering av avvik:

- Våtrommet må totalrenoveres. Alle forhold med tettesjikt, våtsone, sluk m.m. må dokumenteres.

Kostnadsestimat: 200 000 - 500 000

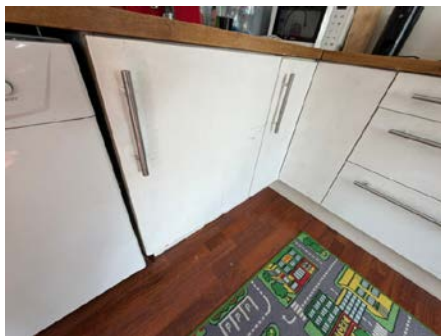
KJELLER > STUE/KJØKKEN

Vurdering av avvik:

- Det er avvik:

Det er registrert skader på flere kjøkkenfronter. Avviket vurderes som kosmetisk.

- Tiltak:

Skadede kjøkkenfronter bør utbedres eller fronter må skiftes ut.
