# Marstrands gate 17

KRISTIANSUND N

**3-roms topp-/hjørneleilighet med veranda og parkering. Heis i bygget. Perfekt seniorleilighet!**

# Tilstandsrapport

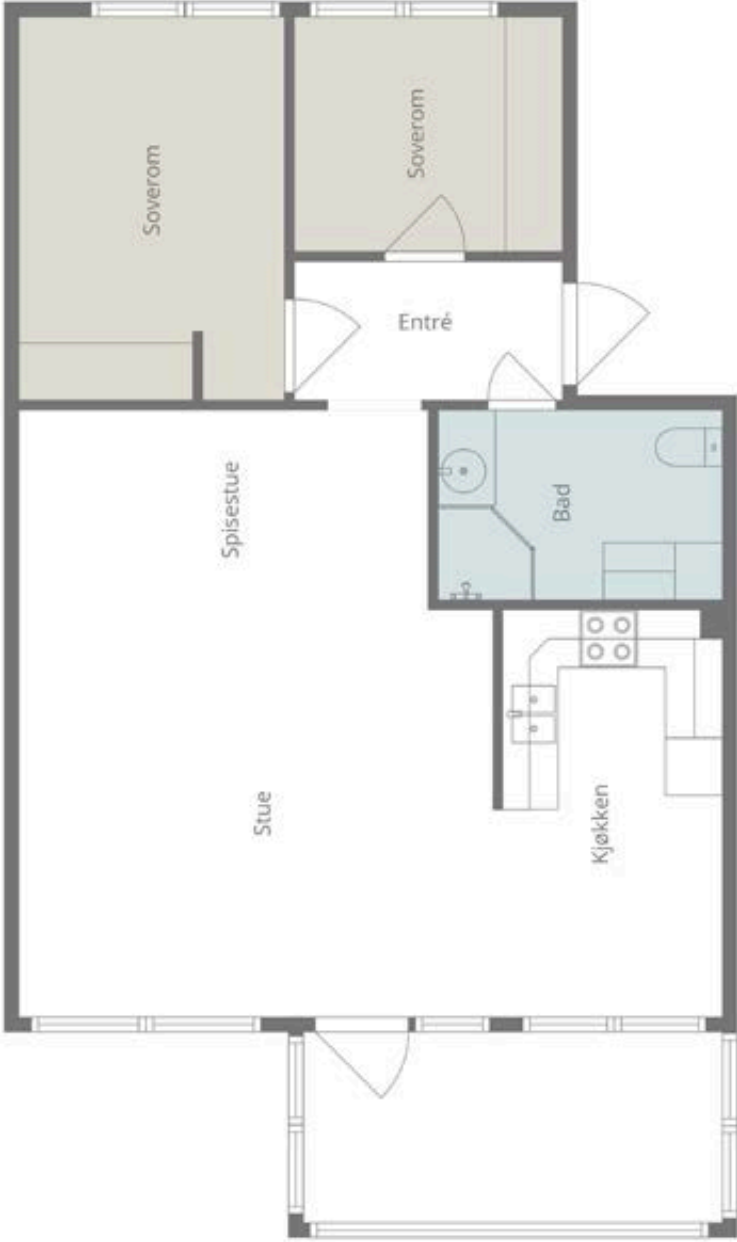
# Plantegning

Plantegningen er ikke målt på stedet og avviker derfor fra virkeligheten.

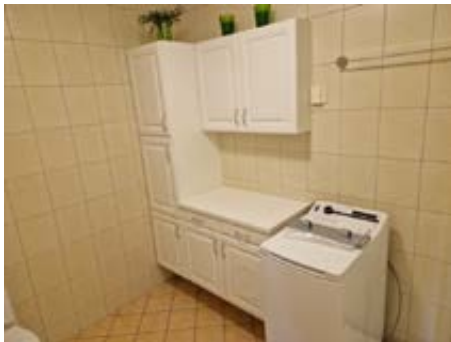
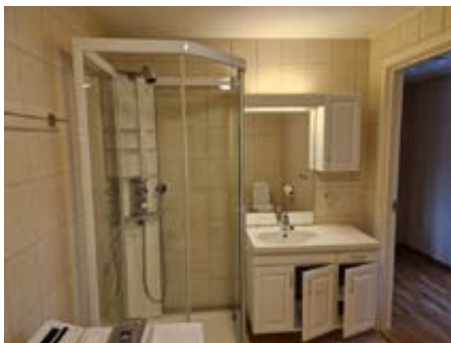
## ETASJE 3. > BAD/VASKEROM

#### Vurdering av avvik:

- Overvåk tilstanden jevnlig. For å få tilstandsgrad 0 eller 1 må tettesjiktet skiftes ut, men tidspunktet for når dette er nødvendig er vanskelig å si noe om.
- Det er viktig å merke seg at levetiden til en membran varierer basert på kvalitet, installasjon og bruk. Eldre membraner kan bli sprø og sprekke opp, noe som fører til at de mister sin vanntettende funksjon. Dette kan resultere i vannlekkasjer gjennom vegger og gulv og fuktskader.

Det bør vurderes å skifte ut membran for å redusere risikoen for lekkasjer og fuktskader, da smøremembranen har passert over halvparten av sin forventede levetid.

Konsekvensen ved å ikke utbedre er økt fare for fuktskader i omkringliggende konstruksjoner.

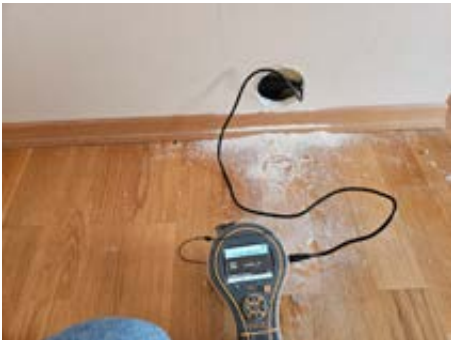
## KJØKKEN

Gulvet er belagt med parkett. Veggene er kledd med malte/tapetserte plater. Det innvendige taket er lagt med tak-ess plater. Det er en lys kjøkken- innredning som går over tre vegger. Innredningen er av skap og skuffer i profilerte fronter. Benkeplaten er av laminat med en nedfelt vask. Kjøkkenet er ikke utstyrt med hvitevarer på befaringsdagen.
