# Joteigen 23

VALDERØYA

Befaringsdato: 13.10.2025

# Tilstandsrapport

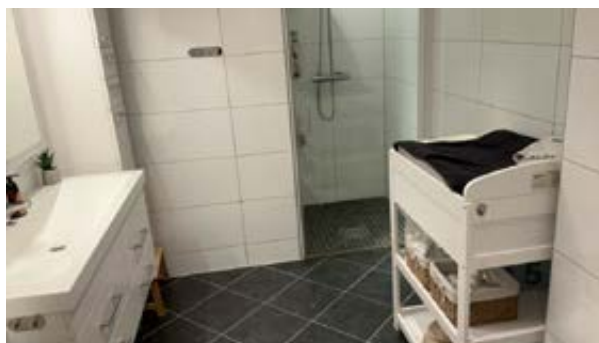
Oversikt bad

Bad er fra byggeår, ingen dokumentasjon. Badet har flislagte gulv og vegger, gulvvarme. Himlingsplater i innvendig tak med innfelt spottbelysning. Badet har dusjnise med glassdør, innredning med servant og vegghengt wc.

- Det er påvist at flisfuger har riss/sprekker.

- Slike riss/sprekker kan indikere bakenforliggende fuktskader, og konstruksjonen bør observeres jevnlig for å vurdere utvikling.

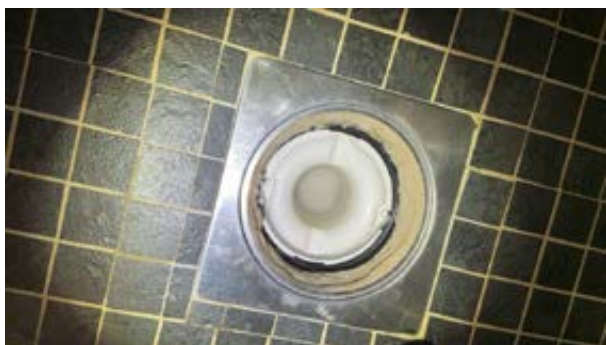
Sluk på bad

- Usikker løsning rundt klemring gir økt risiko for at vann kan trenge ned mellom membranen og sluket. Dette kan føre til lekkasje og fuktskader i underliggende konstruksjoner over tid.
- Overvåk konstruksjonen jevnlig. For å få tilstandsgrad 0 eller 1 må løsningen utbedres, men tidspunktet for når dette er nødvendig er vanskelig å si noe om.

Hulltaking er foretatt uten å påvise unormale forhold. Hulltaking er foretatt fra soverom bak dusjone. Fuktkvotemåling (vekt%) i konstruksjonen ble målt til 8, som er tørt treverk.

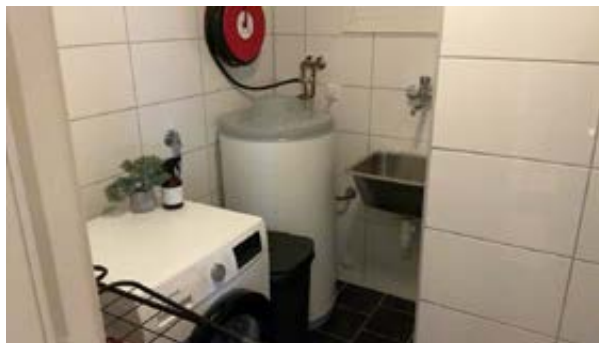
Oversikt vaskerom

Vaskerom er fra byggeår, ingen dokumentasjon. Badet har flislagte gulv og vegger, gulvvarme. Himlingsplater i innvendige tak. Vaskerommet har kyller og opplegg for vaskemaskin. Samleskap for rør i rør monteret på rommet.

- Det er påvist at høydeforskjell fra topp slukrist til gulv/synlig topp membran ved dørterskel er mindre enn 25 mm.
- Det er påvist avvik i fallforhold til sluk i forhold til krav i forskrift på byggetidspunktet.

Vær imidlertid oppmerksom ved bruk, kan medføre vann ut på gulvet, for å lukke avviket må det foretas tiltak. Dette er et vaskerom hvor håndtering av lekkasjevann er viktigst. Når høydeforskjellen mellom sluk og tettesjikt ved dør er for liten, øker faren for at vann ved lekkasjer på våtrommet kan trenge ut av våtrommet. Dette kan føre til:

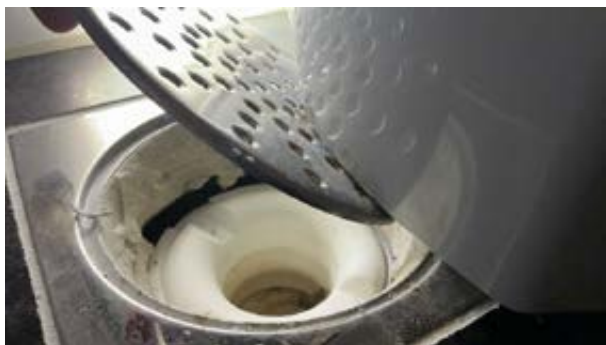
Sluk vaskerom

- Usikker løsning rundt klemring gir økt risiko for at vann kan trenge ned mellom membranen og sluket. Dette kan føre til lekkasje og fuktskader i underliggende konstruksjoner over tid.

Hulltaking er foretatt uten å påvise unormale forhold. Hulltaking er foretatt fra soverom bak skyllekar, Fuktkvotemåling (vekt%) i konstruksjonen ble målt til 8, som er tørt treverk.

- Overvåk konstruksjonen jevnlig. For å få tilstandsgrad 0 eller 1 må løsningen utbedres, men tidspunktet for når dette er nødvendig er vanskelig å si noe om.
