# Håvasteinhagane 23

RENNESØY

**Smakfull hjørneleilighet i 1 etasje m/ 2sov -  
etterspurte omgivelser i Vikevåg**

## HÅVASTEINHAGANE 23

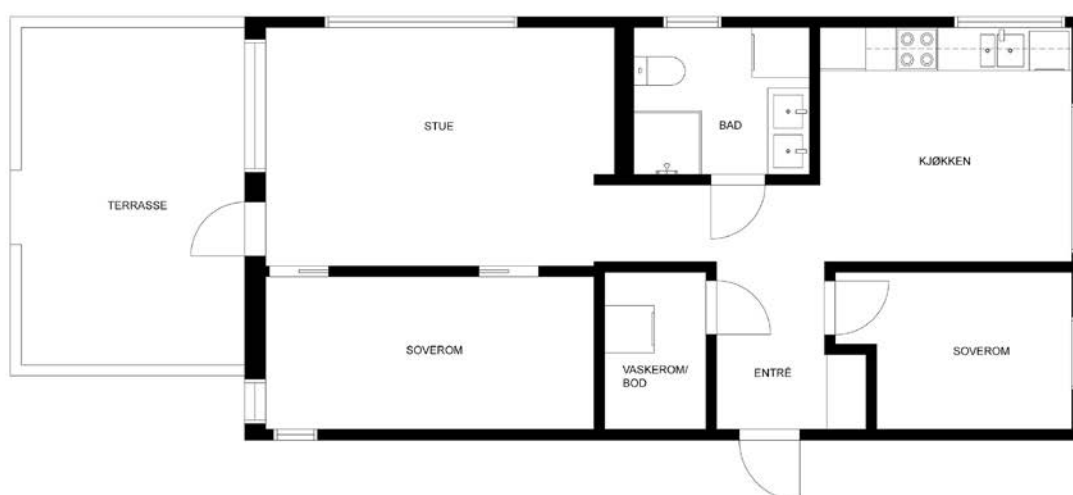
# Plantegning

Plantegningen er ikke målbar. Avvik kan forekomme.

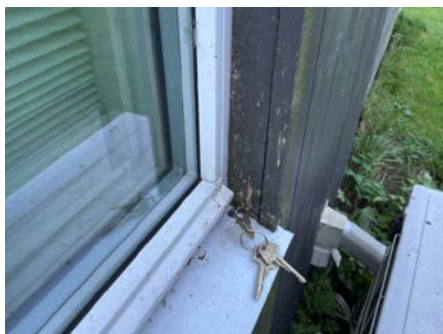
### TG 3 Vindu-Hovedsoverom

- Det er påvist råte på vinduer.
- Karmene i vinduer er slitte og det er sprekker i treverket.

- Slitte karmar og sprekker kan føre til redusert tetthet, fuktinntrengning og videre nedbrytning av treverket.
  - Vinduet må påregnes utskiftet innen de neste årene, da råte har trukket seg inn over 16 mm i karmen.
- Konsekvensen av å ikke utbedre dette er økt risiko for ytterligere råteskader, varmetap, redusert isolasjonsevne og mulig inntrengning av fukt, noe som kan føre til kostbare reparasjoner på sikt.

Kostnadsestimat: Under 20 000

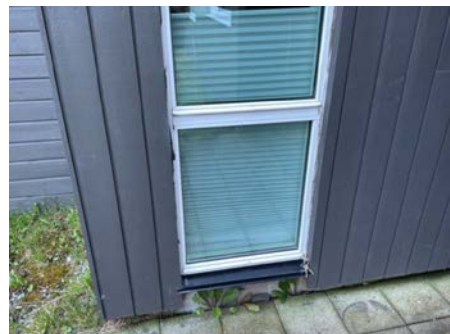
### TG 3 Ytterdør

- Det er påvist råte eller store skader i dører.

- Råte eller store skader i dører medfører redusert styrke, tetthet og funksjon. Dette kan føre til varmetap, fuktinntrengning og videre skade på tilstøtende konstruksjoner.
- Det er viktig å utbedre eller skifte ut skadde dører. Omfanget av skadene bør vurderes, og årsaken til eventuell fuktpåvirkning må utbedres for å sikre en varig løsning.

Kostnadsestimat: Under 20 000

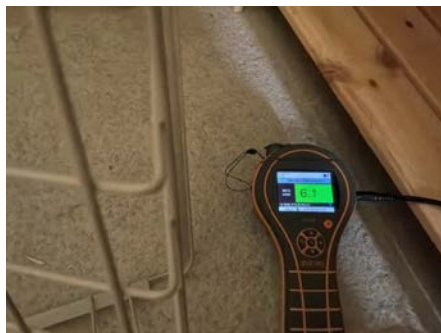
## TG 1 Rom under terreng (kjeller, underetasje, sokkeletasje)

Det ble utført fuktmåling i innredning som står direkte på betonggulvet. Målingene viste lave fuktverdier på befaringstidspunktet.

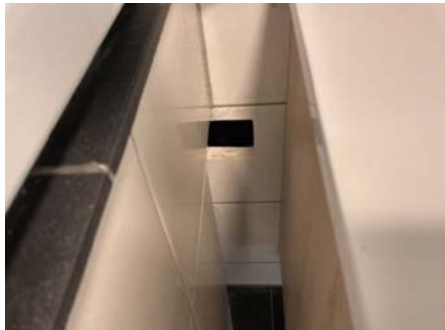
Hoved stoppekranen er mellom servant og innebygget vvb.

- Det anbefales å sørge for at hovedstoppekransen er funksjonell, tydelig merket og lett tilgjengelig for betjening.
