Eriksbakkveien 3 Fauske

ROMSLIG 2 ROMS LEILIGHET I 2 ETASJE I ERIKSBAKKVEIEN 3

Tilstandsrapport

FIREMANNSBOLIG

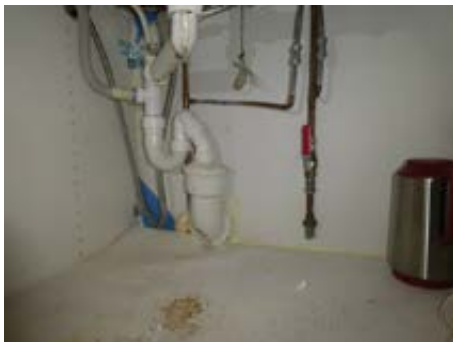
- Det er påvist skader på overflater/kjøkkeninnredning utover normal slitasjegrad.

Oppvaskben

Skadede overflater og kjøkkeninnredning bør utbedres for å unngå ytterligere forringelse og redusert funksjonalitet.
