# Eriksbakkveien 1. Fauske

**Meget rimelig 2 roms andelsleilighet i første etasje Ingen fellesgjeld- Eriksbakkveien 1 på Fauske**

# Tilstandsrapport

## BOLIGBYGG MED FLERE BOENHETER

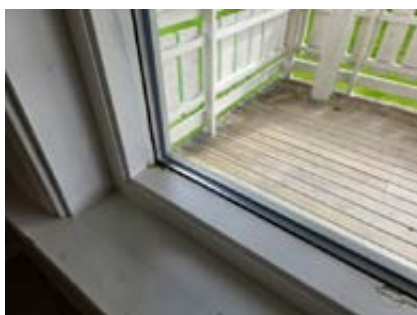
- Det bør vurderes tiltak for å bedre ventilasjonen i rommet og eventuelt oppgradere de eldste vinduene. Kondensering på vindusglass kan føre til fuktskader i treverket, noe som øker risikoen for råte og behov for utskifting av vinduer på sikt.
- Vinduer med isolerglassruter eldre enn 35 år har usikker funksjon og redusert levetid. Det bør påregnes at enkelte vinduer må skiftes ut for å unngå varmetap, redusert komfort og risiko for kondens- og fuktskader i tilstøtende konstruksjoner.

Eldste vinduer

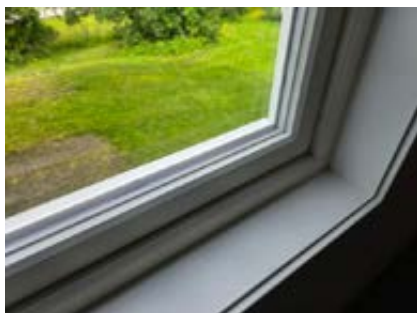
Tilstandsgrad 1 settes på nye vinduer.

Nytt vindu

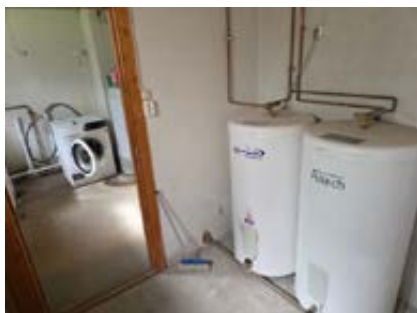
VVB montert i felles vaskerom /fellesarealer

- Det anbefales å vurdere utskifting av varmtvannstanken, da alder over 20 år gir økt risiko for plutselige funksjonssvikt og lekkasjer. Konsekvensen av å ikke utbedre kan være vannskader og driftsavbrudd.

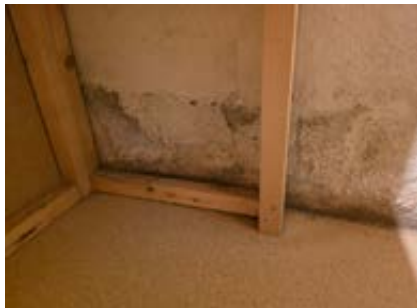
Det er synlig fukt med saltutslag, malingsavskalling og noen sprekker på deler av grunnmuren.

Synlig misfargning på nedre del av mur og dekke

Konsekvens/tiltak: Det bør iverksettes tiltak for å utbedre fuktproblematikken og reparere skader på grunnmuren, for å unngå videre forringelse av konstruksjonen og risiko for ytterligere fuktskader.

Videre undersøkelser anbefales for å kartlegge omfanget av skadene, da kontrollen kun er utført i bod til enheten.
