# Gamle Rovenvei 156

FETSUND

**Attraktiv familievennlig enebolig fra 2012 med dobbelgarasje og flott skjermet hage|Terrasse på 92 kvm |Rolig og landlig**

Befaringsdato: 31.07.2025

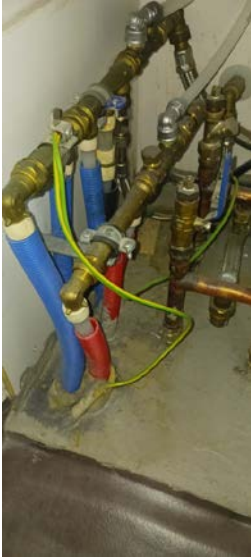
Jordleder til sikringsskap fra jordelektrode er koblet i "serie" med utjevning til vannrør.

**Bilde 1** Ledninger er festet og påmontert enedehylser etter at bilde er tatt.

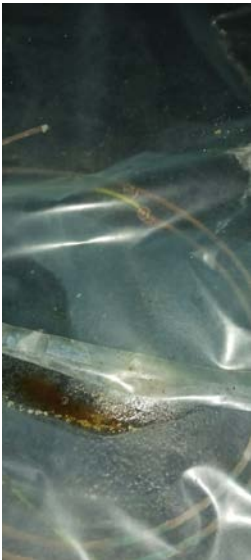
Tilførsel og hovedjord-leder er ikke festet, men ligger løst under plast.

**Bilde 1** Jordleder fra jordelektrode til sikringskap ligger løst.

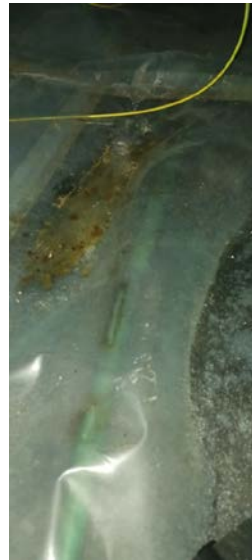
**Bilde 2** Tilførselskabel er ikke festet.

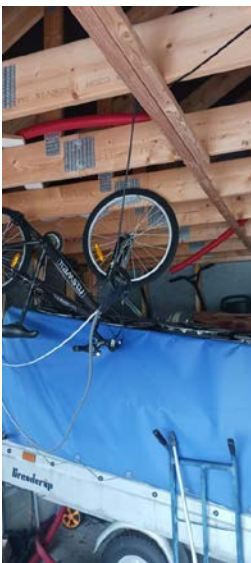
**Bilde 3** Garasje: Ikke fagmessig utførelse/ikke ferdigstilt installasjon. Tilførselskabel til garasje og utbelysning garasje (kabel for fast montasje) er ikke festet. Utebelysning er koblet over plugg og portåpner er koblet via skjøtekabel.

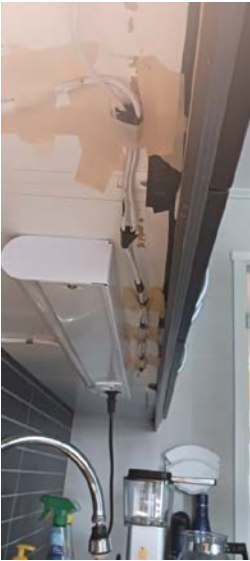
Bilde 1 Eldre lysrør armaturer bør skiftes ut til Led armaturer.

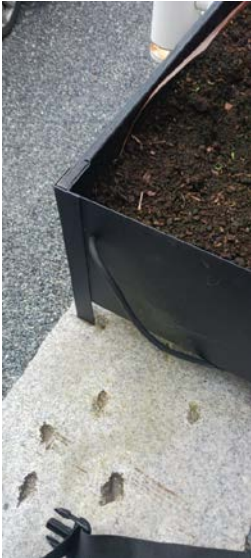
Det er benyttet bevegelig ledning/skjøtekabel for fast installasjon, gjelder ute belysning.

**Bilde 1** Utebelysning: Det er benyttet bevegelig ledning/skjøtekabel for fast installasjon. Kabel ligger også utsatt til (mot skarpt metall).

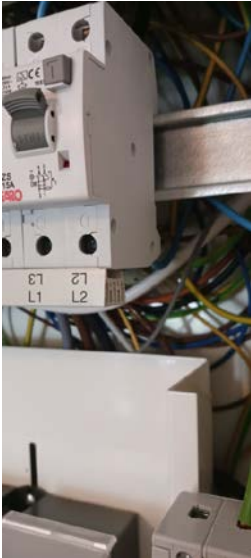
Det mangler endekappe på samleskinne.

Bilde 1 Det mangler endekappe på samleskinne.

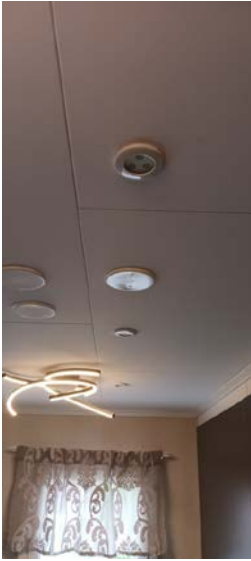
Belysning (innfelt spotter) i tak kjøkken virker ikke/frakoblet.

Bilde 1 Belysning (innfelt spotter) i tak kjøkken virker ikke/frakoblet.

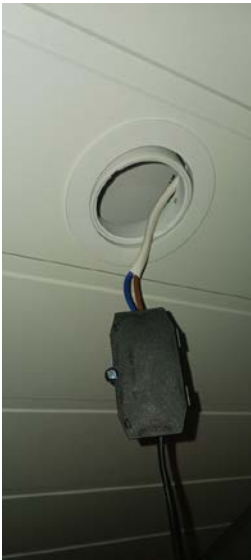
Kabler ligger mot brennbart. Kabel for spotter er avmantlet utenfor kapsling.

**Bilde 1** Kabel for spotter er avmantlet utenfor kapsling.

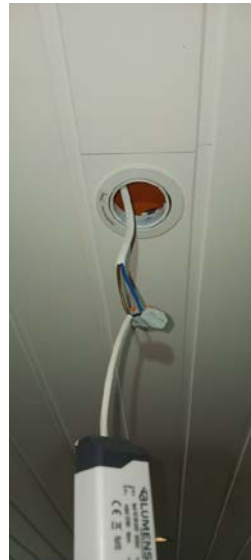
**Bilde 2** Kabel/koblingsklemmer ligger mot brennbart (takplater). Spotter kommer med fastmontert ledning og kan i sånn måte ikke kobles på noen annen måte.

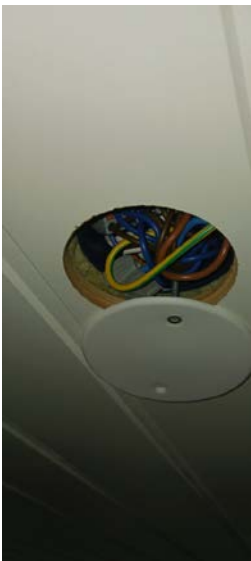
**Bilde 3** Takbokser mangler utforingsring, isolasjon ligger så mot ledning.
