# Stasjonsvegen 3

HOV

# Tilstandsrapport

## ENEBOLIG

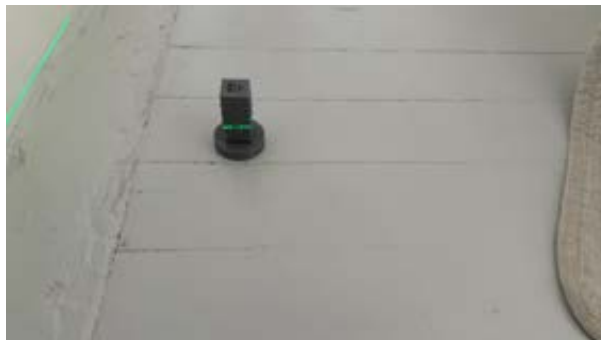
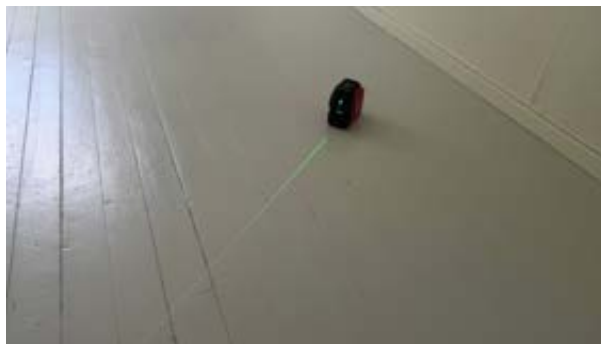
- Det er målt høydeforskjell på mellom 15-30 mm gjennom hele rommet. Tilstandsgrad 2 gis med bakgrunn i standardens krav til godkjente måleavvik.
- Målt høydeforskjell på mellom 10 - 20 mm innenfor en lengde på 2 meter. Tilstandsgrad 2 gis med bakgrunn i standardens krav til godkjente måleavvik.

- For å få tilstandsgrad 0 eller 1 må høydeforskjeller rettes opp. Det vil imidlertid sjelden være økonomisk rasjonelt som et enkeltstående tiltak i en bolig som dette. Dersom boligen en gang skal renoveres, kan man vurdere slike tiltak.

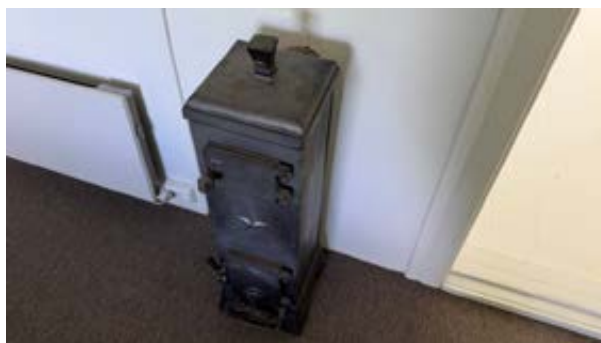
## TG 2 Pipe og ildsted

### Vurdering av avvik:

- Tidspunkt for piperehabilitering nærmer seg.

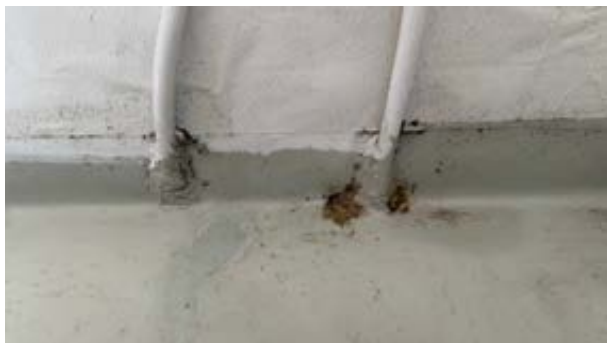
## TG 2 Overflater vegger og himling

- Det er vindu/dør med ikke fuktbestandige materialer i våtsonen (ved vask, dusj, badekar, osv.), løsningen eller byggematerialet er uegnet.
- Det er påvist synlige fuktskader på overflater.

- Dersom det ikke gjøres tiltak, kan dette medføre oppfukning, oppsvelling og forringelse av materialer over tid og fuktskader på tilstøtende konstruksjoner.
- Badet/våtsonen står foran en full oppgradering.

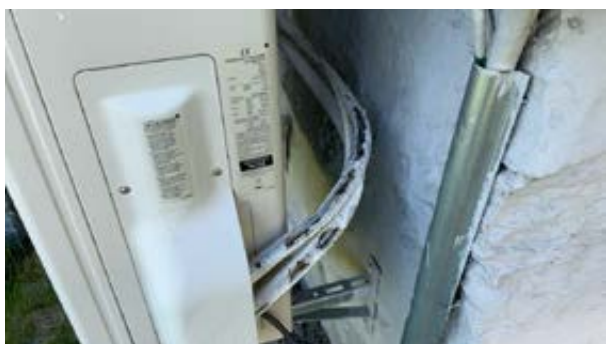
Det er installert varmepumpe. Det er påvist slitt rørisolasjon utvendig.

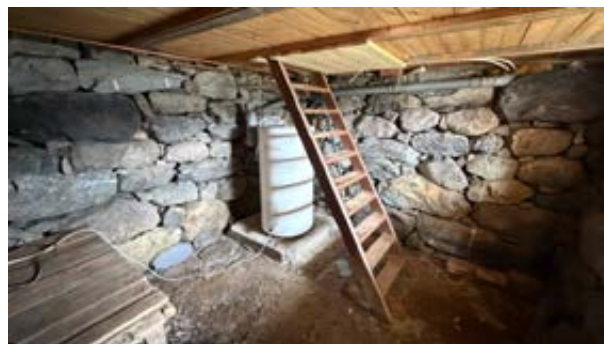
## TG 2 Varmtvannstank

### Vurdering av avvik:

- Det bør etableres tilfredsstillende el-tilkobling etter gjeldende forskrift.
