# Molværshamna 8

LANGEVÅG | MOLVÆR

Elegant og moderne enebolig med sentral beliggenhet på Sula | 4 soverom | Solrik sørvestvendt veranda | Carport | Hage

## MOLVÆRSHAMNA 8

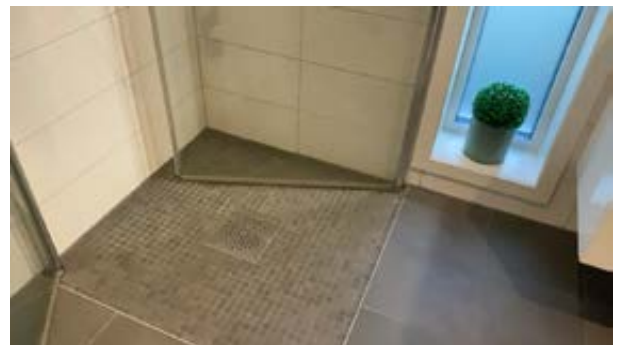
- Det er vindu/dør med ikke fuktbestandige materialer i våtsonen (ved vask, dusj, badekar, osv.), løsningen eller byggematerialet er uegnet.

Vindu i våtzone.

- Uegnede materialer må fuktbeskyttes/utskiftes.

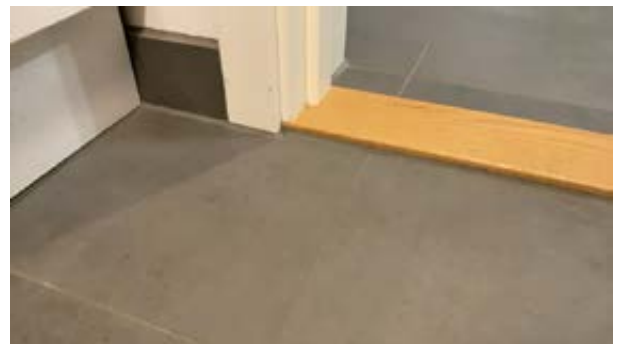
- Det er påvist at noen fliser har bom (hulrom under).
- Det er påvist avvik i krav til høydeforskjell/fall-løsning på våtrommet.

Når høydeforskjellen mellom sluk og tettesjikt ved dør er for liten, øker faren for at vann ved lekkasjer på våtrommet kan trenge ut av våtrommet. Dette kan føre til:

- Lekkasjer til tilstøtende rom
- Skader på dørkarm og terskel
- Fuktskader i gulv og vegger utenfor badet

Lite parti på dørterskel er under 15 mm høy.
