# Fjellgata 47A

# Tilstandsrapport

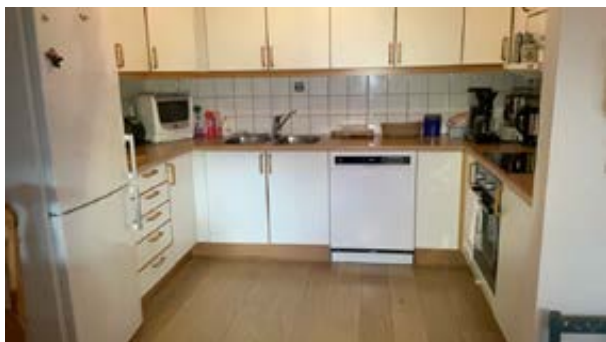
Oversikt kjøkken

Avvik: Det er påvist skader på innredning. Det er påvist svelling i blant annet benkeplate og skapfronter.

- Det er påvist skader på overflater/kjøkkeninnredning utover normal slitasjegrad.

- Det må påregnes lokal utbedring/utskiftning.
