# Jogledalsveien 116

FIDJELAND/ SIRDAL

## Tilstandsrapport Eierskifte

Boligtype: Selveier fritidsbolig (leilighet)  
Byggeår: 1986  
BRA: 62 m<sup>2</sup>  
BRA-i: 62 m<sup>2</sup>  
Rapportdato: 22.2.2026 (Gyldig til 22.2.2027)

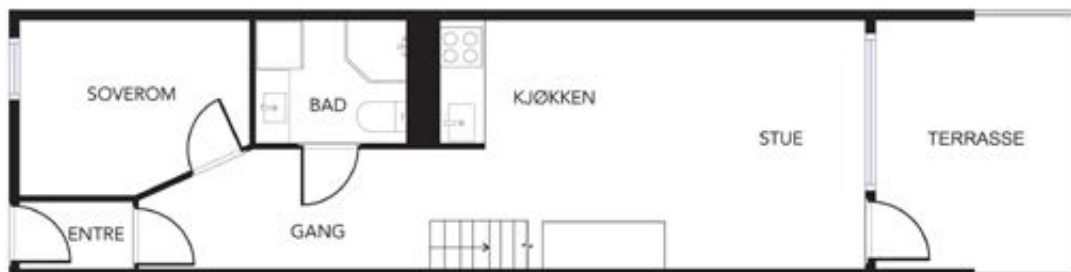
1. etasje

Plantegning av hovedetasjen

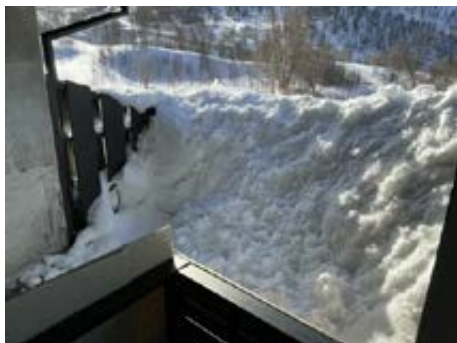
### 6.1 Balkong, terrasse, platting

Tilgjengelighet

Ikke tilgjengelig

Balkong/terrasse var dekket med snø befaringsdagen og er ikke kontrollert TG-IU.  
Normaltid for reparasjon av balkong/terrasse 15 - 30 år.

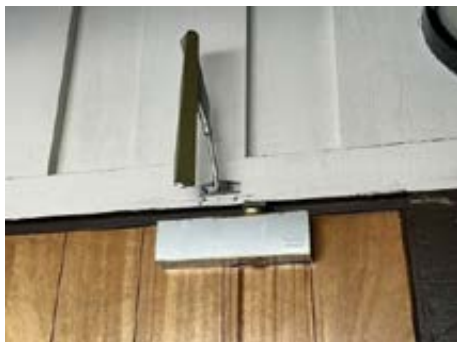
### 6.2 Vinduer og dører

Dør-pumpe til inngangsdør er defekt.

Grovt sett så har fellesskapet ansvaret og kostnaden med utvendig/fasade, mens andel/seksjon-eier har vedlikeholds og utbedrings-plikt for innvendig/betjening/rengjøring og forebyggende vedlikehold av bevegelige deler/mekanismer.

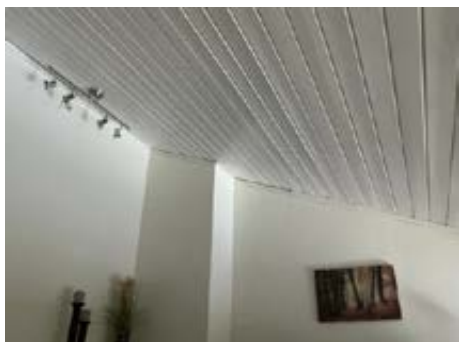
## 6.3 Takkonstruksjon og loft

Tilgjengelighet

Ikke tilgjengelig

Øvrig del av takkonstruksjonen er lukket og ikke tilgjengelig for inspeksjon uten destruktive inngrep. TG-IU på grunn av takkonstruksjon/lufting ikke er kontrollert.

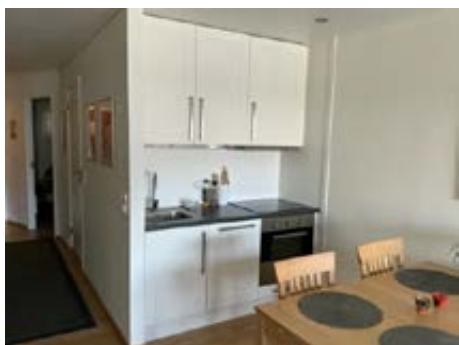
## 6.4 Kjøkken

Det ble søkt etter fukt på utsatte steder ved befarig, uten at det ble indikert unormale verdier.

Regelmessig rengjøring av filter, avtrekk og ventilasjonskanaler anbefales for å opprettholde god luftkvalitet og god effekt av anlegget.

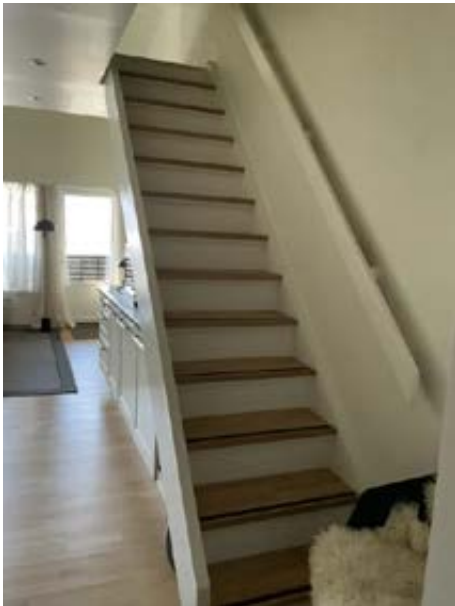
## 6.5 Lovlighet / HMS

Er det avvik på krav til rømning, dagslysforhold eller takhøyde? Ja

Er det avvik ved rekkverk, håndløper eller åpninger mellom trinn på innvendig trapp i forhold til dagens forskriftskrav? Ja

Rekkverk på trapp til hems er ikke etablert. Forholdet avviker fra dagens forskriftskrav og tilfredsstiller ikke anbefalt sikkerhetsnivå. Manglende rekkverk øker risikoen for fallulykker, særlig for barn, eldre og personer med redusert balanse. Det anbefales å montere rekkverk etter gjeldene krav.

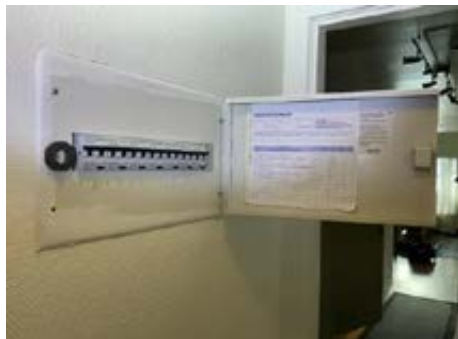
## 6.8 Elektrisk

Sikringsskap står i entre.

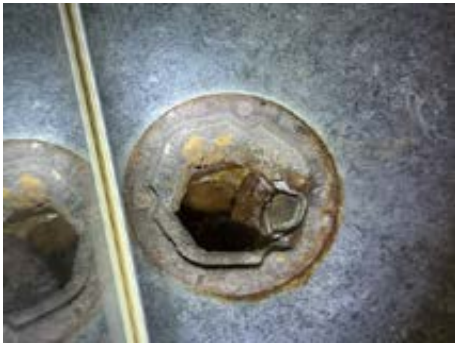
Sluk er lett tilgjengelig for kontroll/rengjøring. Sluk i gulv i støpe-jern. Noe rust/korrosjon i sluk og tetting er usikker. Tilstandsgrad 2 er satt med bakgrunn i alder på tettesjikt og derav økt risiko for lekkasjer. Våtroms-belegg en forventet tid for utskifting på: Kort/middels/lang - 10/20/30 år.

Det anbefales regelmessig rengjøring av sluk for å forhindre at vannstand stiger opp til klemring. Dersom vannstand overstiger klemring kan vann ledes under klemring med risiko for lekkasje. Løsningen/utførelsen rundt sluk gir fare for fukt inn i konstruksjoner. Lokal utbedring må vurderes. Eldre støpe-jernsluk bør skiftes ved eventuell oppgradering av våtrommet. Bad er slutten av forventet brukstid. Det anbefales installere tett dusjkabinett for å unngå fukt-belastning fra fritt vann på gulv og vegger.

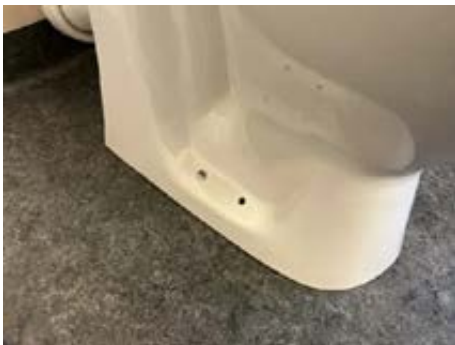
Toalett er festet til gulv med skruer og belegg/membran er punktert.

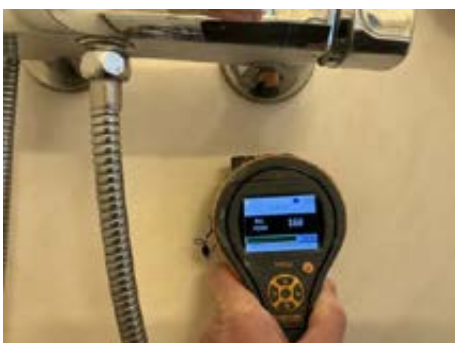
Ved fukt-søk under blandedbatteri er det ikke registrert unormale verdier.

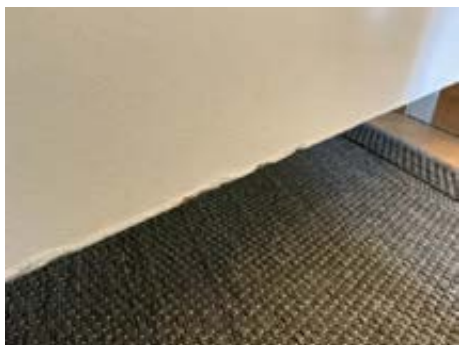
Noe svelling på dør TG 2. Innredning fremstår ellers i god stand med normal slitasje TG 1. Utstyr i klosett-cisterne har en forventet brukstid på 15 - 30 år.

Noe svelling på dør.
