# Havbrisveien 2

Nyere og innbydende leilighet med god størrelse i Dalabukta - parkeringsplass i garasje

# Tilstandsrapport

## BOLIGBYGG MED FLERE BOENHETER

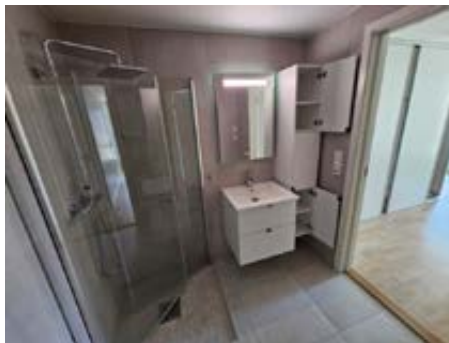
### ETASJE > BAD 1.

### TG 1 Overflater vegger og himling

#### Vurdering av avvik:

- Selv om bom eller hullyd ikke alltid er et umiddelbart problem, bør det overvåkes nøye før eventuell utvikling i sprekker i flisfuger e.l. oppstår. Dette må en foreta tiltak for, for å begrense utviklingen.

Bom under flisene kan føre til løse eller sprukne fliser. Avviket gir derfor grunnlag for at overflaten overvåkes jevnlig. Skal konstruksjonen få TG 0 eller 1 må avviket utbedres.

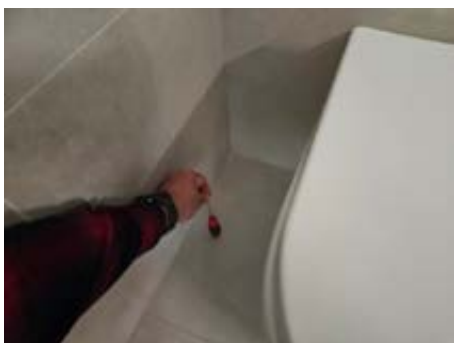
## ETASJE > BAD 1.

### TG 1 Sluk, membran og tettesjikt

Sluk av plast. Synlig membran klemt i slukring.

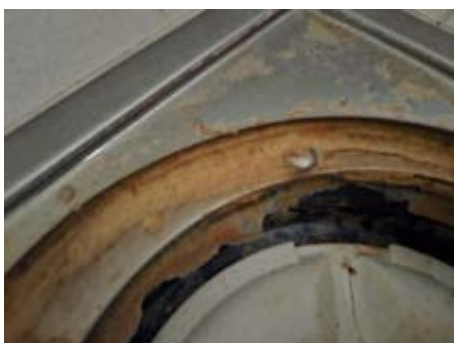
## ETASJE > BAD 1.

### TG 1 Sanitærutstyr og innredning

#### Vurdering av avvik:

Det bør gjennomføres nærmere undersøkelser dersom det oppstår mistanke om skjulte skader, da manglende mulighet for hulltaking medfører usikkerhet om tilstanden bak vegg. Risikoen er at eventuelle fuktskader eller konstruksjons svekkelser ikke oppdages, noe som kan føre til redusert levetid og økte utbedringskostnader.

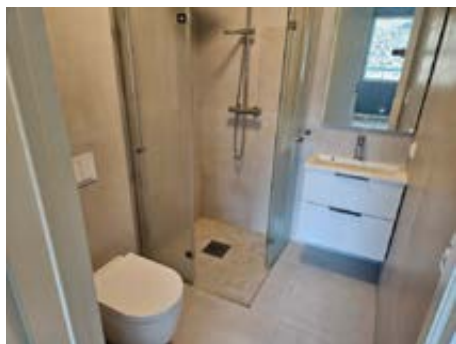
## ETASJE > BAD 2.

### TG 1 Overflater vegger og himling

#### Vurdering av avvik:

- Selv om bom eller hullyd ikke alltid er et umiddelbart problem, bør det overvåkes nøye før eventuell utvikling i sprekker i flisfuger e.l. oppstår. Dette må en foreta tiltak for, for å begrense utviklingen.

Bom under flisene kan føre til løse eller sprukne fliser. Avviket gir derfor grunnlag for at overflaten overvåkes jevnlig. Skal konstruksjonen få TG 0 eller 1 må avviket utbedres.

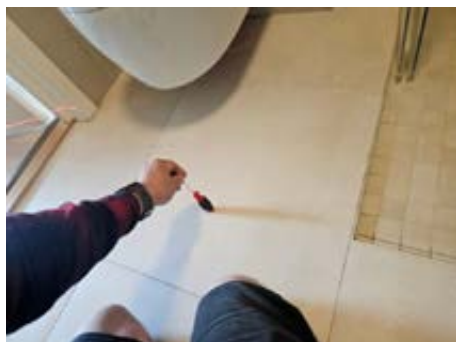
## ETASJE > BAD 2.

### TG 1 Sluk, membran og tettesjikt

Sluk av plast. Synlig membran klemt i slukring.

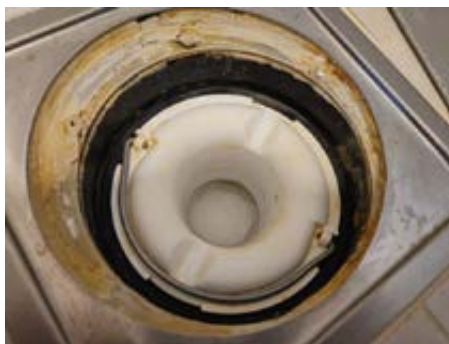
## ETASJE > BAD 2.

### TG 1 Sanitærutstyr og innredning

#### Vurdering av avvik:

Det bør gjennomføres nærmere undersøkelser dersom det oppstår mistanke om skjulte skader, da manglende mulighet for hulltaking medfører usikkerhet om tilstanden bak vegg. Risikoen er at eventuelle fuktskader eller konstruksjons svekkelser ikke oppdages, noe som kan føre til redusert levetid og økte utbedringskostnader.

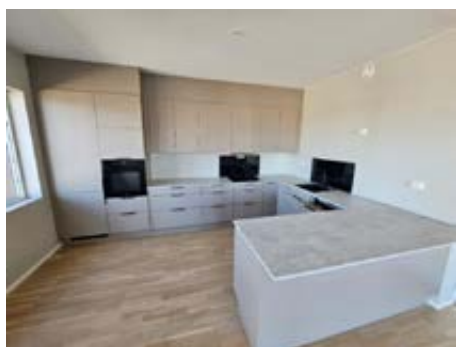
## ETASJE > STUE/KJØKKEN

### TG 1 Avtrekk
