# Veverivegen 15

SKREIA

**Innbydende halvpart av tomannsbolig på bakkeplan| 2 soverom, garasje og sentral beliggenhet.**

# Tilstandsrapport

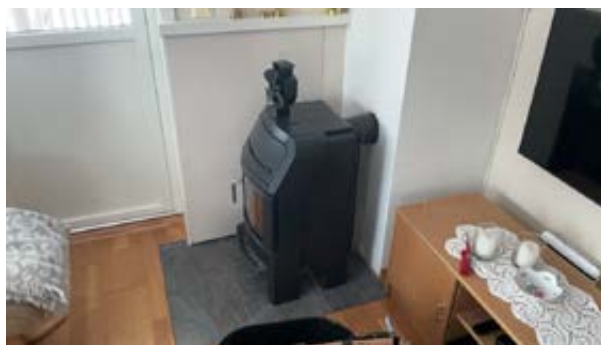
Boligen har elementpipe og vedovn.

Branntilsyn 23.01.2025 med kommentar om brannslukningsapparat utgått på dato.

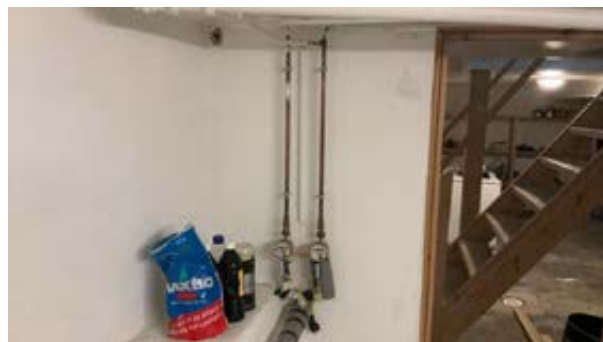
### TG 1 Avløpsrør

Det er avløpsrør av plast.
