# Trollhaugane 5

VALDERØYA

**Trollhaugane - Flott 3-roms leilighet med sydvendt balkong, vakker utsikt og gode parkeringsmuligheter.**

Befaringsdato: 02.02.2026

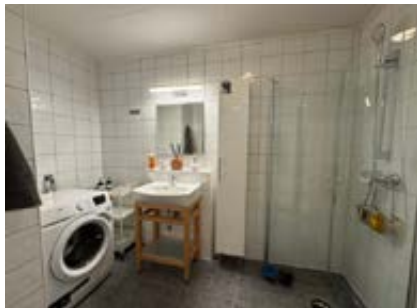
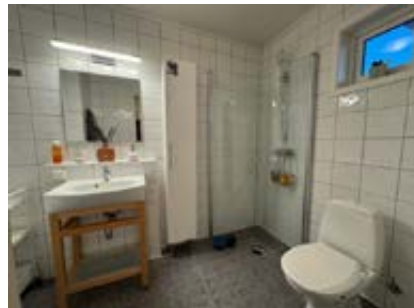
## 1.ETASJE > BAD/VASKEROM

#### Vurdering av avvik:

- Til tross for avviket i fall/høydeforskjell til sluk, vil gulvet fortsatt kunne lede vann mot sluket, men med redusert effektivitet. Dette kan potensielt øke risikoen for vannansamling i enkelte områder av badet.

- Overvåk tilstanden jevnlig. For å få tilstandsgrad 0 eller 1 må tettesjiktet skiftes ut, men tidspunktet for når dette er nødvendig er vanskelig å si noe om.
- Det er viktig å merke seg at levetiden til en membran varierer basert på kvalitet, installasjon og bruk. Eldre membraner kan bli sprø og sprekke opp, noe som fører til at de mister sin vanntettende funksjon. Dette kan resultere i vannlekkasjer gjennom vegger og gulv og fuktskader.

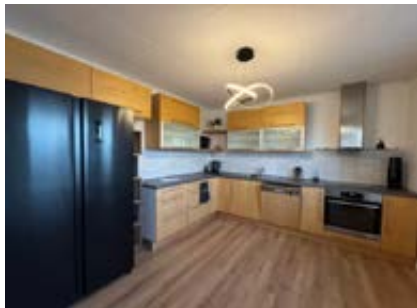
## 1. ETASJE > STUE/KJØKKEN

#### Vurdering av avvik:

Det bør foretas kontroll og eventuell utbedring av irrdannelser på koblinger i fordelerskapet for å unngå videre utvikling og fremtidige lekkasjer.
