Strandavegen 50

Bud- Nyere fritidsbolig med flott beliggenhet, god standard og gode solforhold i Bud havn!

Adresse	Strandavegen 50 6430 BUD
Prisantydning	Kr 3 950 000,-
Omkostninger	Kr 117 740,-
Totalpris	Kr 4 067 740,-
Fellesutgifter	Kr 900,-
BRA-i/BRA Total	104/104 m ²
Eierform	Eierseksjon
Boligtype	Hytte/Fritidseiendom - v/ sjøen
Byggeår	2021
Soverom	2
Etasje	2

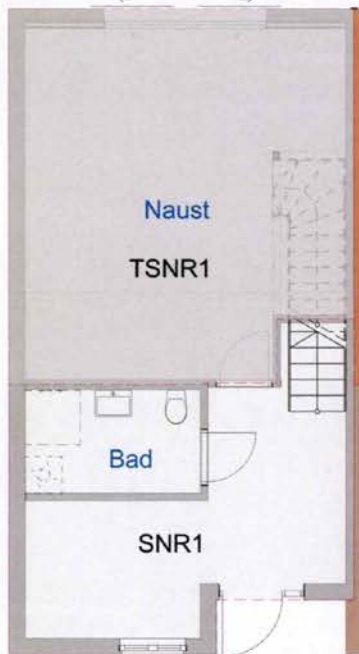
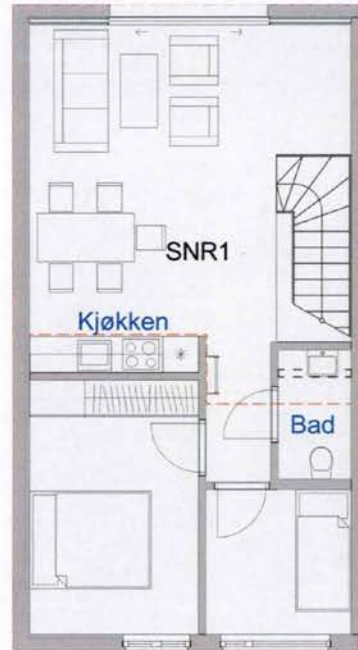
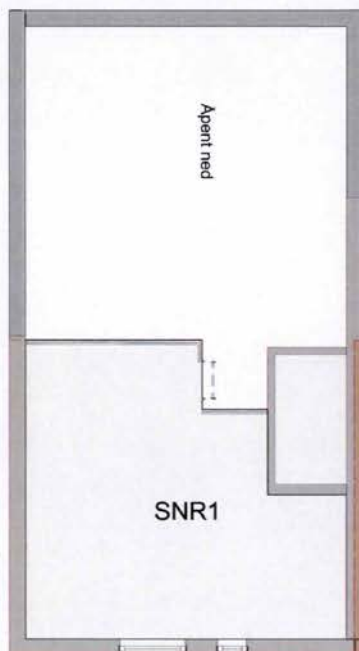
BTA plan 1 - SNR1 24,5 m²
 BTA plan 1 - TSNR1 33,7 m²

BTA plan 2 - SNR1 60,3 m²

BTA plan hems - SNR1 28,1 m²

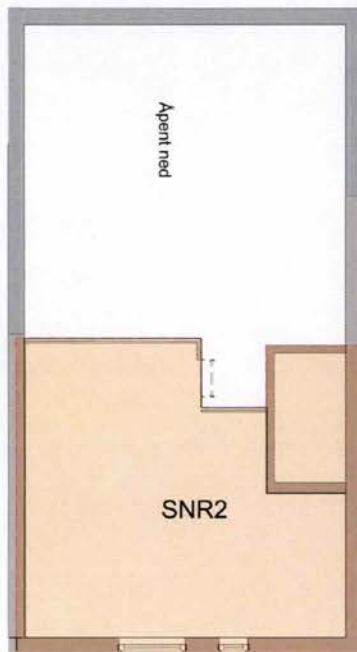
BTA plan 1 - SNR2 24,7 m²
 BTA plan 1 - TSNR2 33,5 m²

BTA plan 2 - SNR2 60,3 m²

BTA plan hems - SNR2 28,0 m²

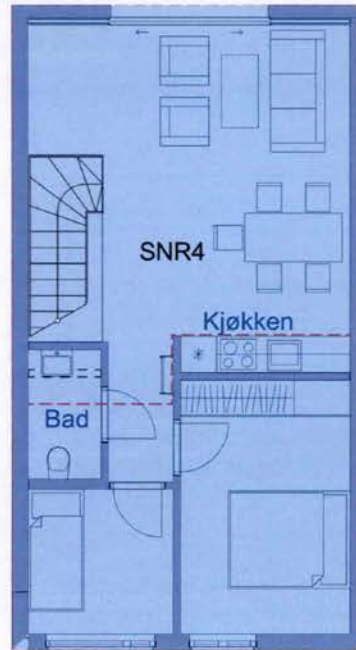
BTA plan 1 - SNR4 24,7 m²
 BTA plan 1 - TSNR4 33,6 m²

BTA plan 2 - SNR4 60,3 m²

BTA plan hems - SNR4 28,0 m²

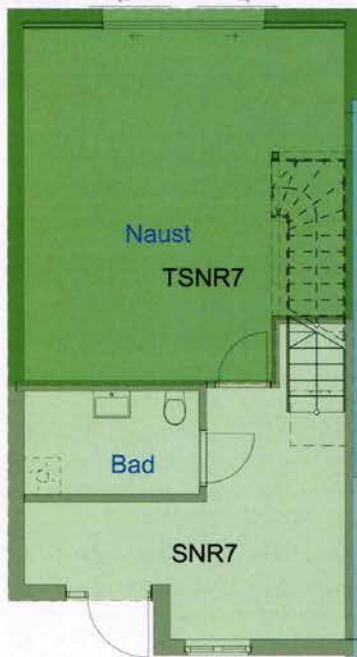
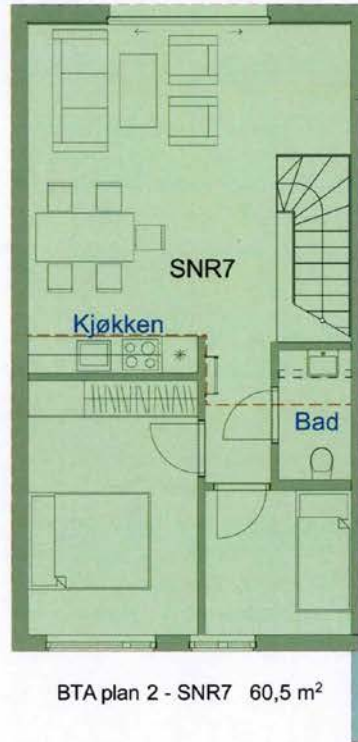
BTA plan 1 - SNR7 24,4 m²
 BTA plan 1 - TSNR7 33,9 m²

BTA plan 2 - SNR7 60,5 m²

BTA plan hems - SNR7 28,1 m²

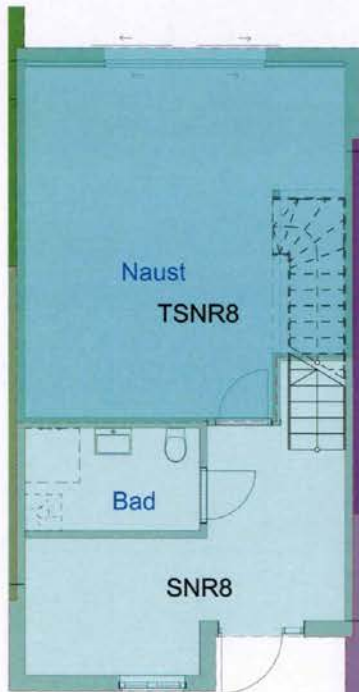
BTA plan 1 - SNR8 24,1 m²
 BTA plan 1 - TSNR8 33,1 m²

BTA plan 2 - SNR8 59,3 m²

BTA plan hems - SNR8 27,6 m²

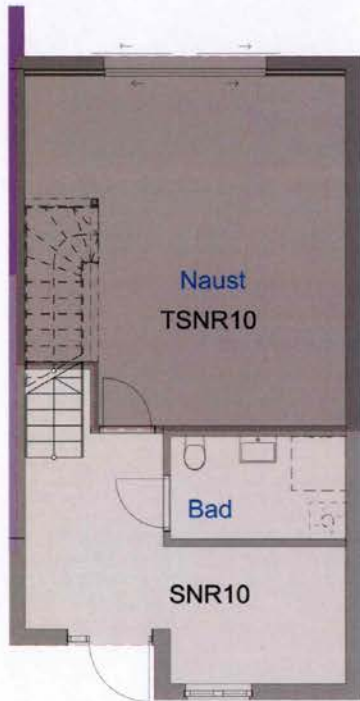
BTA plan 1 - SNR10 24,7 m²
 BTA plan 1 - TSNR10 33,7 m²

BTA plan 2 - SNR10 60,5 m²

BTA plan hems - SNR10 28,2 m²
