# Varsjøveien 180

VARSJØEN/FETSUND

**Varsjøen/Fetsund-Fritidsbolig i naturskjønne omgivelser| 2 tomter på til sammen 1 924,70 kvm

Befaringsdato: 15.09.2026

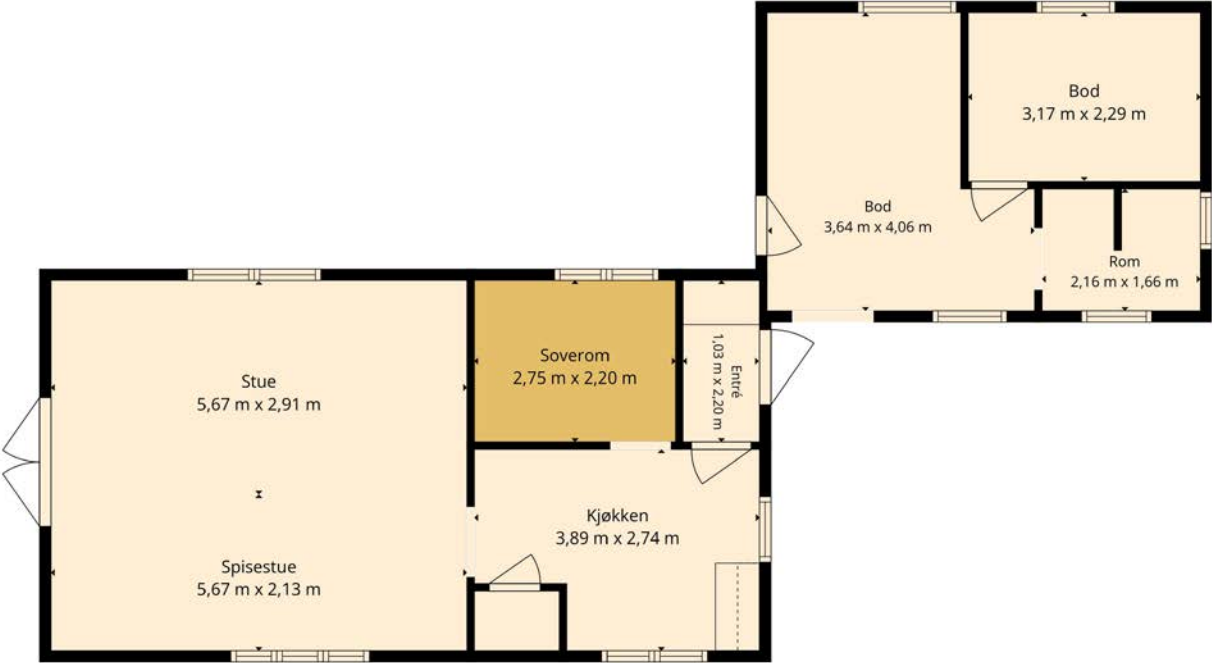
# Plantegning

Planskissen Er Ikke I Målestokk. Oppgitte Mål Er Innvendig Og Kan Ikke Betraktes Som Eksakte. Planskissen Er Kun En Illustrasjon Og Det Tas Ikke Ansvar For Evt. Feil
