# Gjerdehagen 62

STAVANGER

Flott leilighet i toppetasjen - Parkering m/  
elbil-lader, balkong, 3 soverom - 2 bad

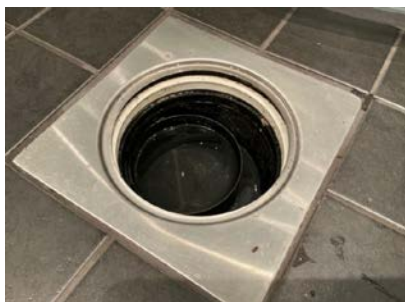
## 4 ETASJE > BAD

Servant med skap, speil, toalett, dusjvegg. Det er påvist lekkasje-hull for vegghengt toalett, det forutsettes at løsninger er utført etter gjeldene avvisning. Noe svelling på baderoms-innredning. Dette er i liten grad og vurderes som normal slitasje.

Hulltaking er ikke foretatt da badet er en prefabrikkert baderomskabin. Det gjøres oppmerksom på at fuger ikke er tette. Det vil derfor ikke være unormalt med fukt mellom fliser og membran.

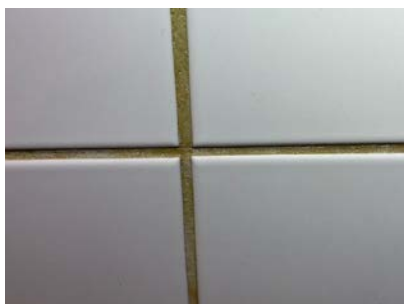
## 4 ETASJE > BAD/VASKEROM

### TG 2 Overflater gulv

- Kalkutslag på fuger bør fjernes med egnet rengjøringsmiddel for å unngå videre misfarging og forringelse av overflaten. Dersom kalkutslaget vedvarer, bør årsaken undersøkes nærmere.

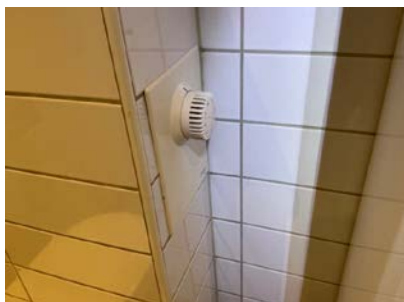
Varme i gulv reguleres med regulator-ventil.

Servant med skap, speil-skap, toalett, dusjvegg og opplegg for vaskemaskin. Det er påvist lekkasje-hull for vegghengt toalett, det forutsettes at løsninger er utført etter gjeldene avvisning

- Utbedring kan vurderes.

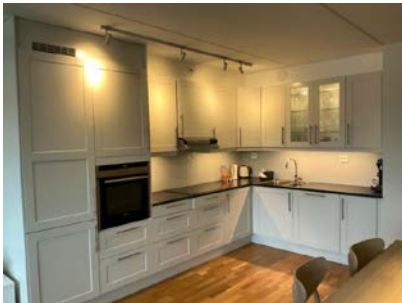
## 4 ETASJE > STUE/KJØKKEN

Kjøkkeninnredning med ramme på fronter, mekanisk avtrekk, laminat benkeplate med nedfelt vask, integrert koketopp, integrert stekeovn, integrert oppvaskmaskin og integrert kjøleskap. Kjøkkenet fremstår med normal slitasje.

Skade på front til oppvaskmaskin. Vurderes som normal slitasje.
