# Moltemyra 21

**Enebolig med garasje, 3 sov - rett ved  
Moldemarka!**

# Tilstandsrapport

## ENEBOLIG

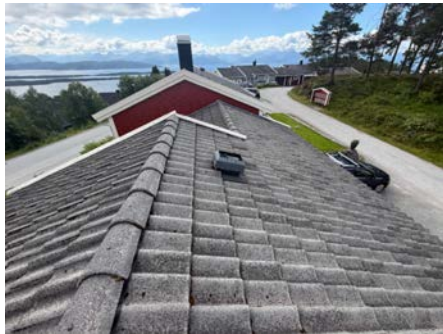
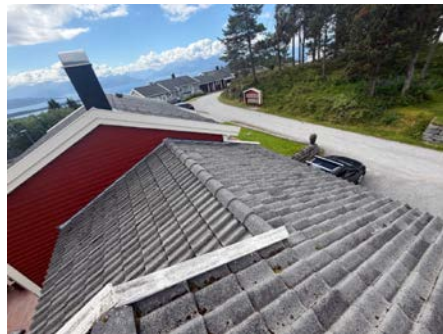
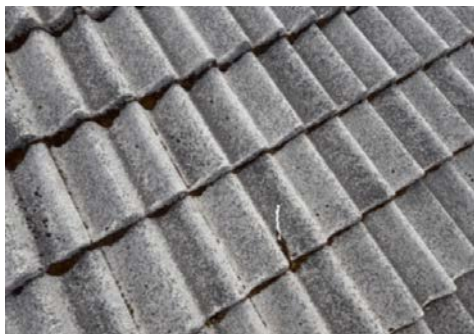
• Takteking og undertak har en alder hvor risikoen for lekkasjer øker. Eventuelle utettheter kan føre til fuktskader i underliggende konstruksjoner dersom forholdet ikke oppdages og utbedres. Det anbefales å skifte ut knekte takstein som er reparert med fugemasse, samt å foreta jevnlig kontroll av takteking og gjennomføringer. Det må påregnes utskifting av undertaket når tilstanden tilsier dette.

Ifølge selger medfølger det takstein som eventuelt kan skiftes.

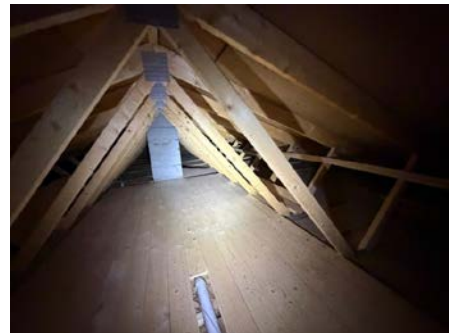
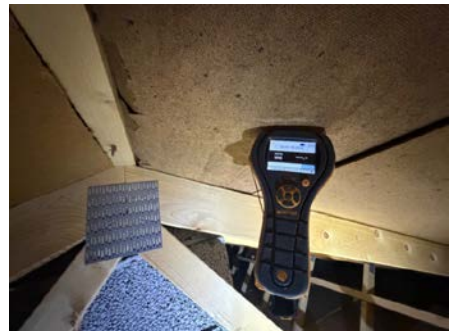
Boligen har saltak og takkonstruksjon er oppført med W-takstoler i tre. Lufting fra rafter. I deler av loftet er det lagt gulv. Ingen fukt eller skader påvist i konstruksjonen.

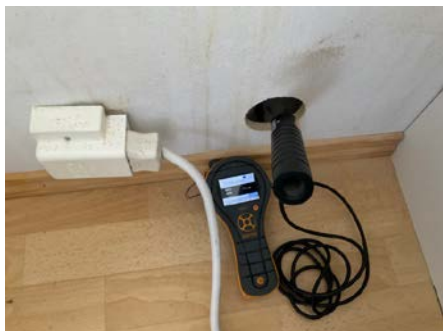
## UNDERETASJE > BAD

- Uten dokumentasjon vet man ikke om membran er korrekt utført eller om sluk, overganger og gjennomføringer er tette. Manglende dokumentasjon gir derfor økt risiko for skjulte fuktskader, selv om det ikke er synlige tegn i dag. Skader kan utvikle seg og bli omfattende før de oppdages.
