Borgundvegen 289C

ÅLESUND

Lys og romslig andelsleilighet med 3 soverom og kort avstand til NTNU | Innglasset balkong| Vedovn | Ingen dok.avgift

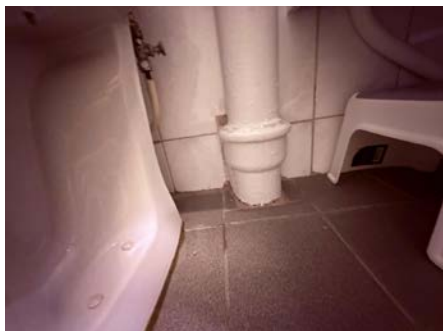
1. ETASJE > BAD

Under servant er det lokalt motfall rundt rørgjennomføringer. Ved en eventuell lekkasje kan det oppstå stående vann rundt rør med gjennomføring i gulv.

Konsekvensen av manglende utbedring er økt risiko for fuktskader og følgeskader i konstruksjonen ved eventuell lekkasje.

Kostnadsestimat: 20 000 - 100 000

Område med motfall
