# Ospelia 29A

# Tilstandsrapport

## BOLIGBYGG MED FLERE BOENHETER

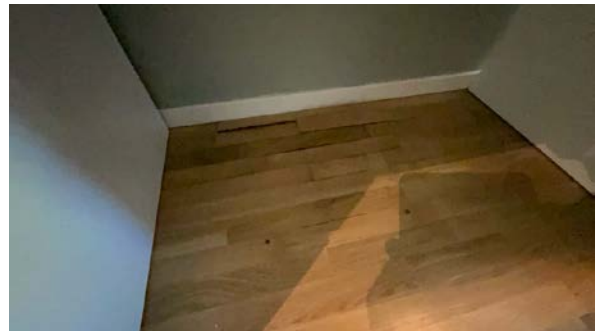
Noe vannskadet parkett på et soverom. Noe avvik på vegger.

- Overflater har en del slitasjegrad utover det en kan forvente.
- Noe vannskadet parkett på et soverom. Noe avvik på vegger.

Synlige skader på parkett etter uheldig vannsøl.

- Overflater må utbedres eller skiftes.

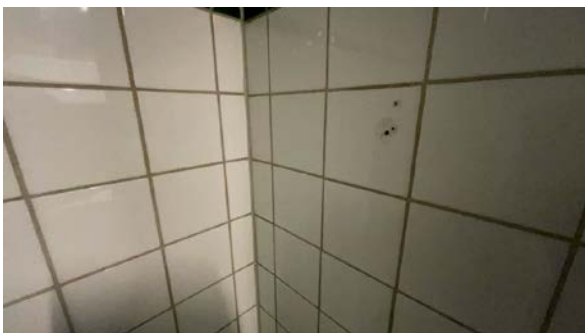
- Det er påvist avvik i fuger.

Synlige skruerull på vegger.

- Det må foretas lokal utbedring

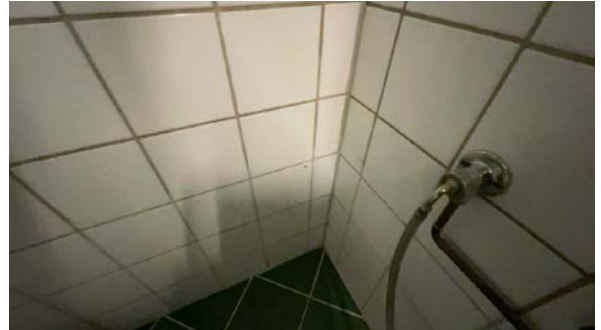
Synlige skruerull på vegger.

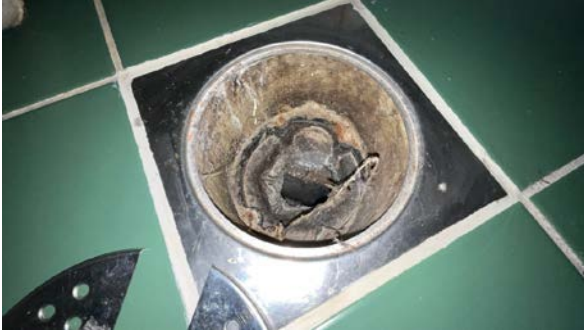
- Det er påvist høydeforskjell fra topp slukrist til gulv/synlig topp membran ved dørterkel er mindre enn 25 mm.
- Det er påvist avvik i fallforhold til sluk i forhold til krav i forskrift på byggetidspunktet.
- Det er påvist avvik i fuger.

- Til tross for avviket i fall/høydeforskjell til sluk, vil gulvet fortsatt kunne lede vann mot sluket, men med redusert effektivitet. Dette kan potensielt øke risikoen for vannansamling i enkelte områder av badet.

Kontroll av sluk.

- Overvåk konstruksjonen jevnlig. For å få tilstandsgrad 0 eller 1 må løsningen utbedres, men tidspunktet for når dette er nødvendig er vanskelig å si noe om.
- Det må foretas lokale tiltak for å utbedre utettheter på våtrommet.
- Løsningen/utførelsen rundt rørgjennomføringer gir fare for fukt inn i konstruksjoner.
- Konsekvensen er at det kan oppstå fuktskader i konstruksjonen bak overflatematerialet. Vann kan trenge inn gjennom utette rørgjennomføringer og forårsake fuktskader ved fukttilførsel gjennom enten bruksvann eller lekkasjevann.
- Våtrommets tettesjikt/membran står foran utbedring/utskiftingning.

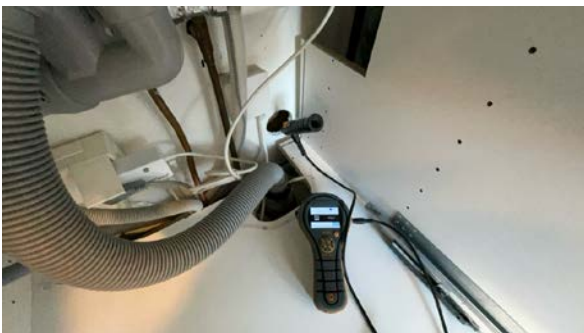
Hulltaking er foretatt uten å påvise unormale forhold. Hulltaking er foretatt ved/i Kjøkken.

Utført hulltaking.

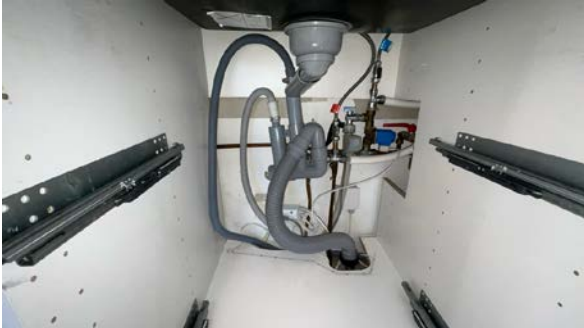
## TG 2 Avløpsrør

Avløpsrør fra varierende årstall av materialtype plast. Med tanke på alder og materialvalg ansees rør som tilfredsstillende. Ingen negative avvik observert, og/eller opplyst av eier.

- Tidspunkt for utskiftning av avløpsrør nærmer seg.
- Det er ikke behov for utbedringstiltak siden anlegget fungerer i dag, men ut ifra alder kan skader plutselig oppstå på eldre anlegg.
