# Melingsgarden 26

**Kvitsøy- 4 roms leilighet med terrasse og mulighet for båtplass**

Befaringsdato: 08.10.2025

Rapportdato: 27.10.2025

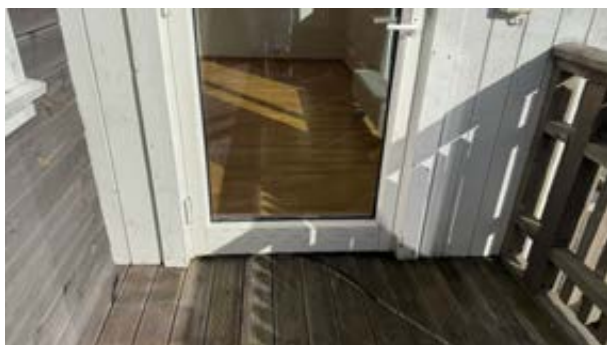
Det er kun kledning i terrasseområde som er kontrollert. Kledningen er hel og intakt uten synlige skader.

Terrassebord oppå balkongtekkingen er i kontakt med kledning. Løsningen reduserer tilluft bak kledning

- Lokal utbedring må utføres.

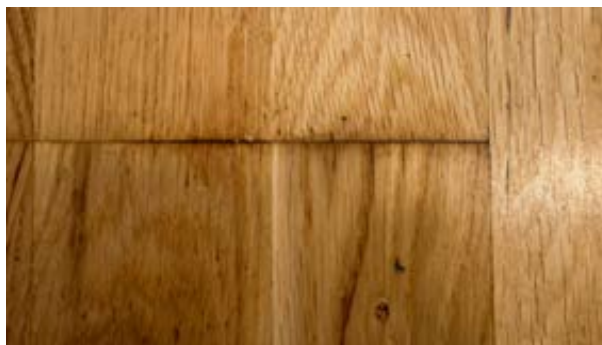
Vannskjolder i skjøter skyldes ofte for mye vann ved rengjøring av parkett/laminater.

- Overflater må utbedres eller skiftes.

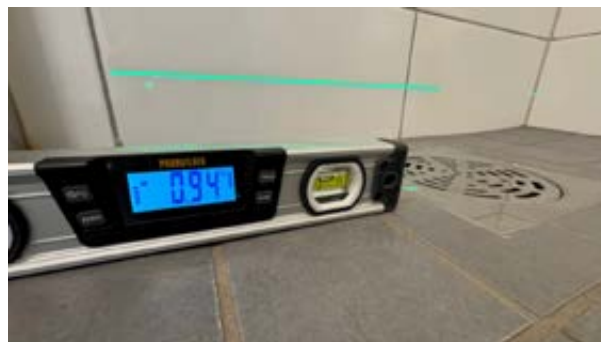
Dusjsonen har nedsenket sone, fall anses tilstrekkelig.

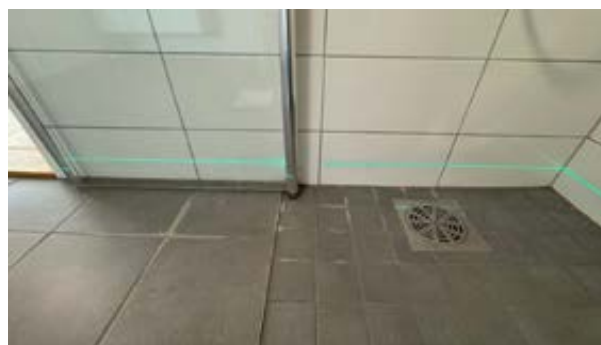
- Det er påvist andre avvik:

Kalkutslag i partier skyldes normalt utilstrekkelig fall i membransjikt under fliser.

Våtrommet vil normalt fungere med avviket.

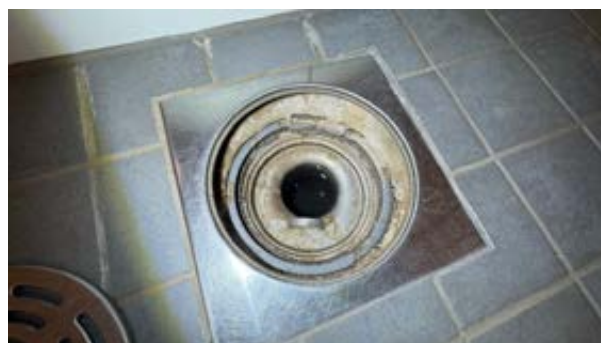
Kontroll i sluk avdekker ingen synlige avvik.

Synlig membran under slukens klemring.

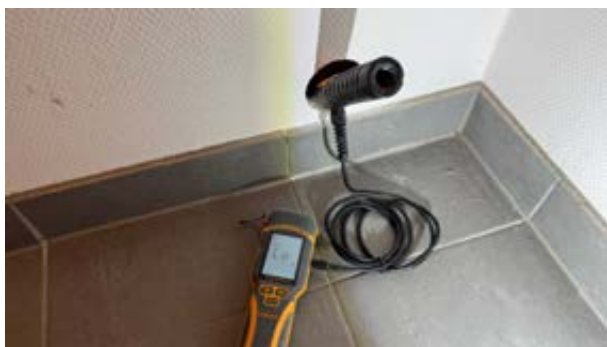
Hulltaking jf. § 2-2: Hulrommet er kontrollert visuelt uten synlige tegn til fuktskjolder. Også foretatt fuktmåling med piggelektroder, resultatet er verdier godt under det som klassifiseres som tørt (< 18 vekt%). Tilstandsgrad 0 er satt ut fra NS-3600 (tilstandsgrad 1 finnes ikke for dette punktet)

Måleresultatet viser LO, dvs. ikke målbar fukt. 6 vekt% er laveste verdi instrumentet kan måle.
