Synstebysætra 59

Sjarmerende hytteperle ved vannkanten i naturskjønne omgivelser!

Tilstandsrapport

FRITIDSBOLIG

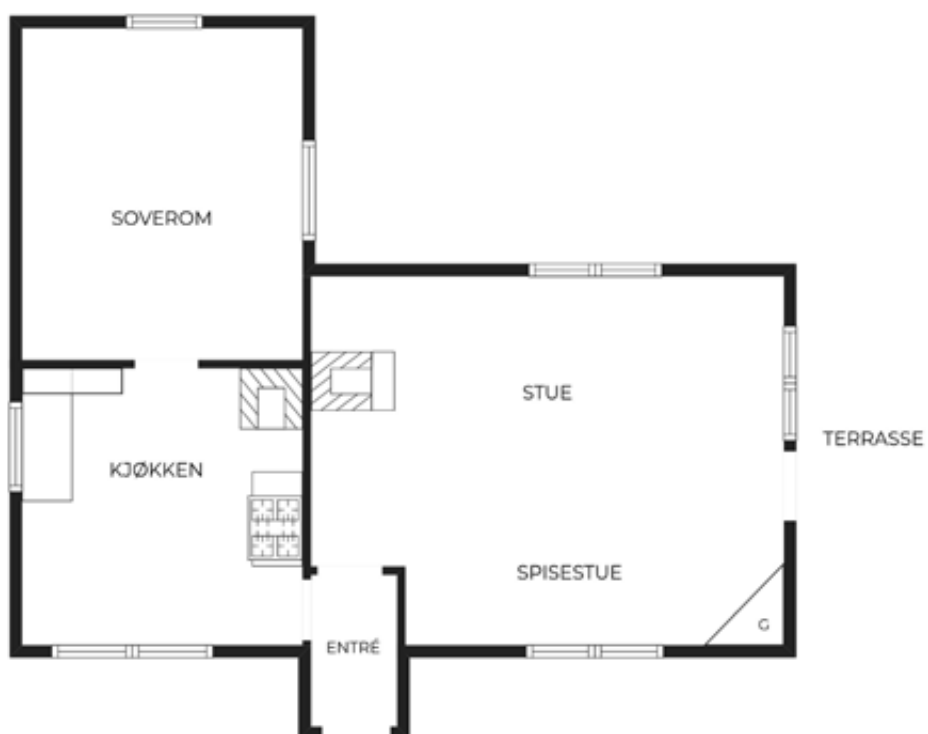
Plantegning

Størrelser og dimensjoner er omtrentlige, faktiske kan variere.

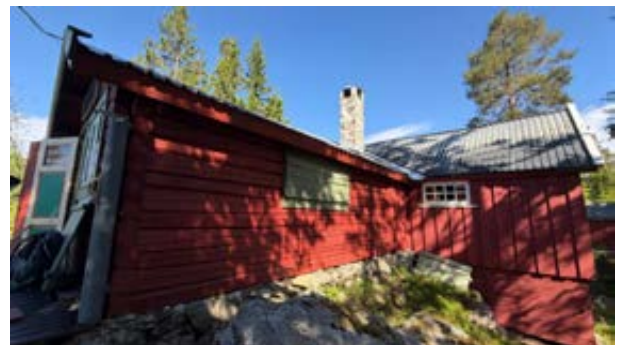
- Det er ikke tilfredsstillende bortledning av vann fra taknedløp ved grunnmur.
- Det mangler snøfangere på hele eller deler av taket, men det var ikke krav om dette på byggemeldingstidspunktet.
- Det mangler tilfredsstillende adkomst til pipe for feier.
- Takrenner/nedløp har store lekkasjer.

- Det bør lages system for bortledning av vann fra taknedløp ved grunnmur.
- Det er ikke krav om utbedring av snøfangere opp til dagens krav.
- Nye renner og nedløp må monteres

Kostnadsestimat: 20 000 - 100 000

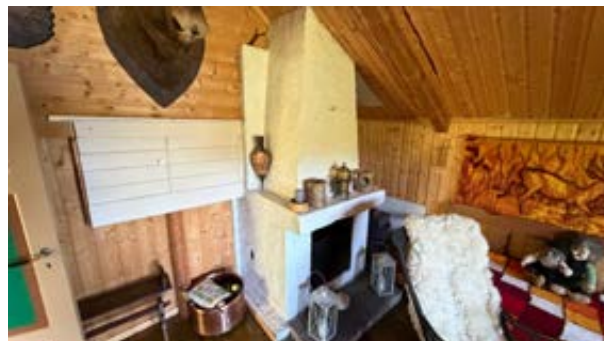
- Avstanden mellom ildstedet og brennbart materiale er for liten.
- Det er påvist sprekker og/eller riss i pipe.
- Mer enn halvparten av forventet brukstid er passert på pipe.

- Det bør foretas nærmere undersøkelser av pipeløp.
- Større avstand til brennbart materiale må lages.

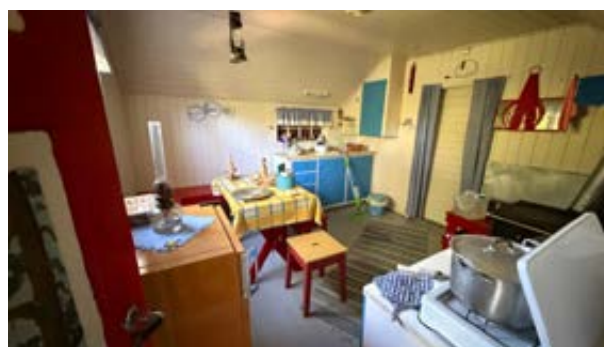
1. ETASJE > KJØKKEN

Enkelt kjøkken av eldre dato med innredning med glatte fronter. Benkeplaten er av laminat.
