# Kirkegata 29

LEILIGHET · TILSTANDSRAPPORT MED VERDITAKST

6004 ÅLESUND

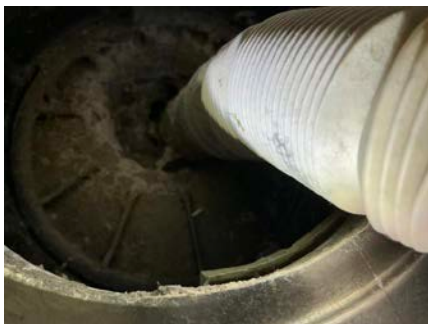
Det er plastsluk fra ca. 2001 vurdert utifra alder og observasjoner i sluk.

Andre vann- og avløpsledninger på våtrommet er vurdert under samlet vurdering av vann- og avløp.

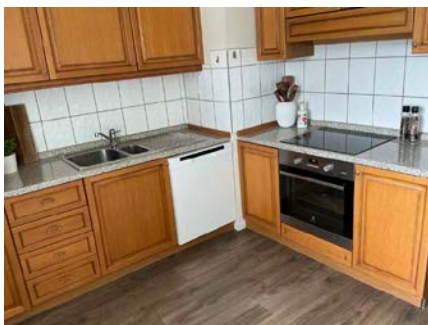
Oversikt kjøkken

Kjøkkenet har en innredning som antas å være fra ca 2001/2002, utifra igangsettingstillatelse, med profilerte fronter i eik og laminatbenkeplate med oppvaskkum. Over benkeplaten er veggen kledd med fliser.

Kjøkkenet er utstyrt med integrert kjøle-/frysenskap, platetopp og stekeovn samt oppvaskmaskin. Enkelte av hvitevarene fremstår som utskiftet i forhold til selve kjøkkeninnredningen. Det er avtrekk via kjøkkenventilator.

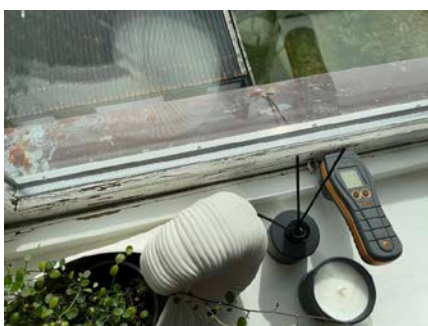
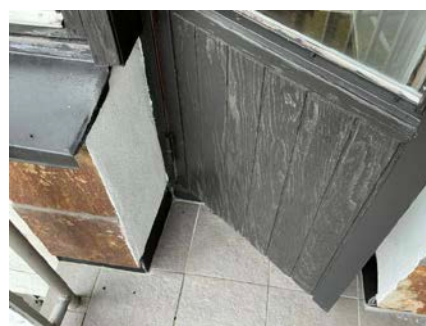
- Det er registrert avvik ved detaljer, spesielt beslag, herunder rustne beslag mot gate.
- Det er registrert punktvis skader på treverk på vinduene, vinduene mot sør har skader som tilsier utskiftning, noe som er planlagt og forutsatt.

- Rustne og skadde beslag mot gate bør skiftes for å redusere risikoen for fuktopptak og videre nedbrytning.
- Vinduer mot gate krever normalt vedlikehold.
